## **Odborný posudek**

**Komplexní průzkum biotické stability konstrukcí krovu, náměstí E. Beneše 6, Milevsko**

14/2018

6. 5. 2018

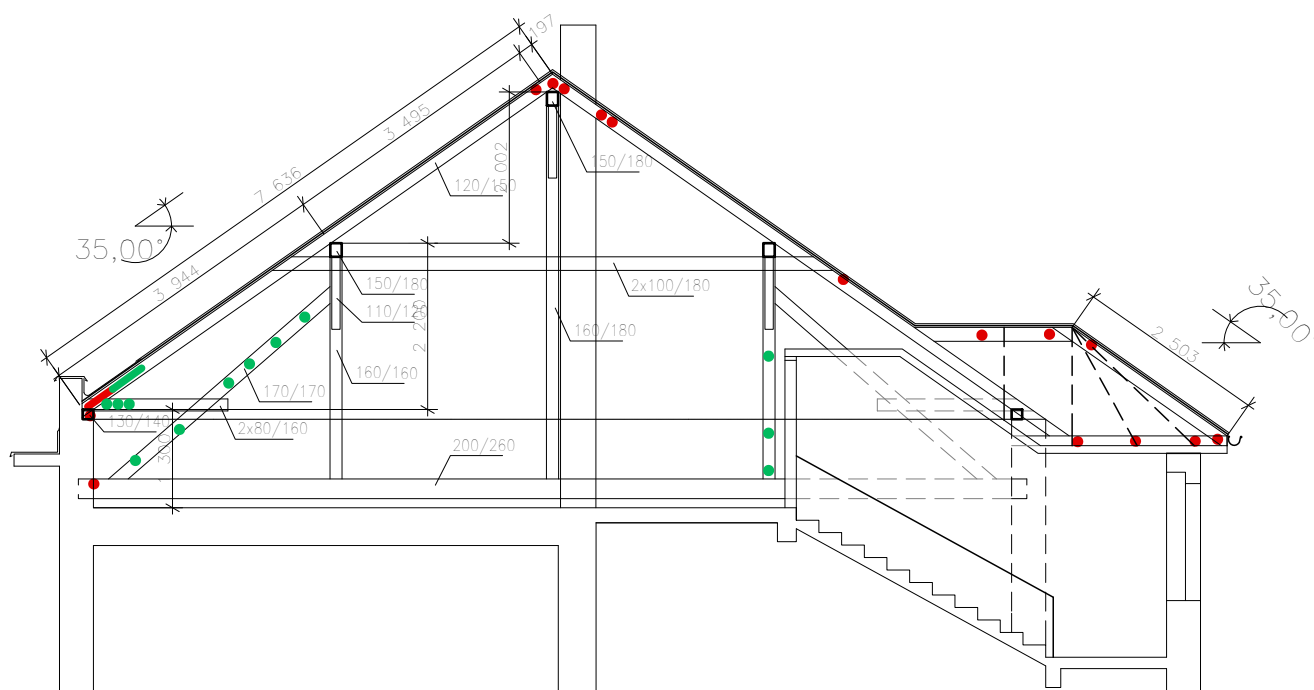
ŘEZ A-A'

SCHÉMATICKÉ ZNÁZORNĚNÍ  
POŠKOZENÍ DŘEVA KROVU  
- ŘEZ  
STAV KE DNI 19.4.2018

- Krov vyžaduje odbornou tesařskou opravu, v místech vyznačených na výkresu a dále, kde se hniloba vyskytne po odkrytí střechy (pata krovu, horní plochy krokví)

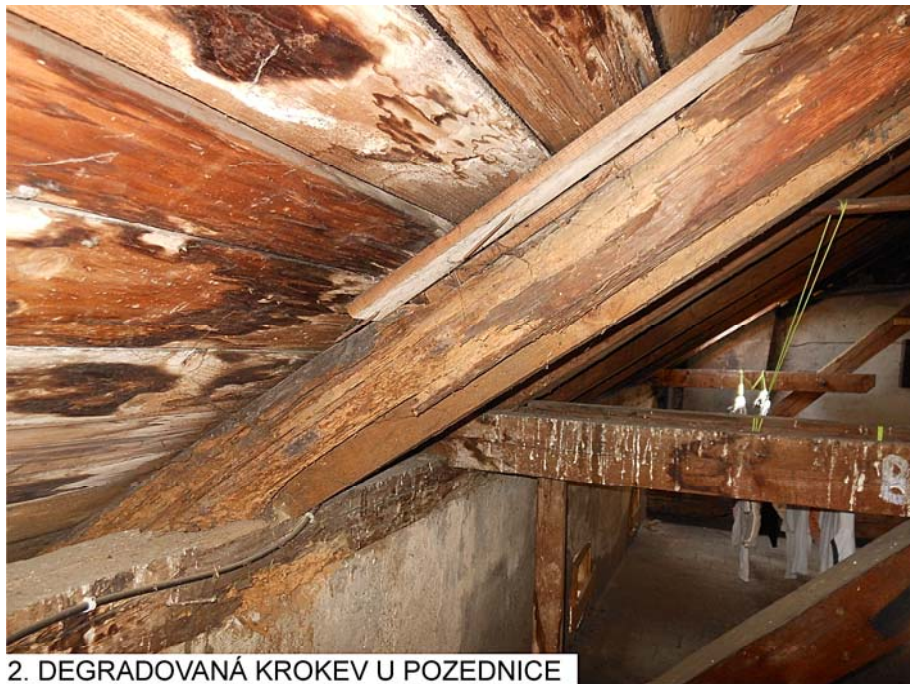
- Průhyby konstrukce nejsou pouhým okem zřetelné. Měření by však prokázalo drobné poklesy v místech poškozených hnilobou (např. krokví u pozednic).
- Nejvíce poškozená je pata krovu. Především pozednice, konce krokví a některé zhlaví vazných trámů.

2. DEGRADOVANÁ KROKEV U POZEDNICE

- Pozednice jsou po celém obvodu poškozeny hnilobou nebo požerky tesaříka krovového a bude nutno je vyměnit za nové.
- Konce krokví u pozednic jsou rovněž silně poškozené. Navrhuji jejich protézování. Provedení plátů určí statický návrh spoje.

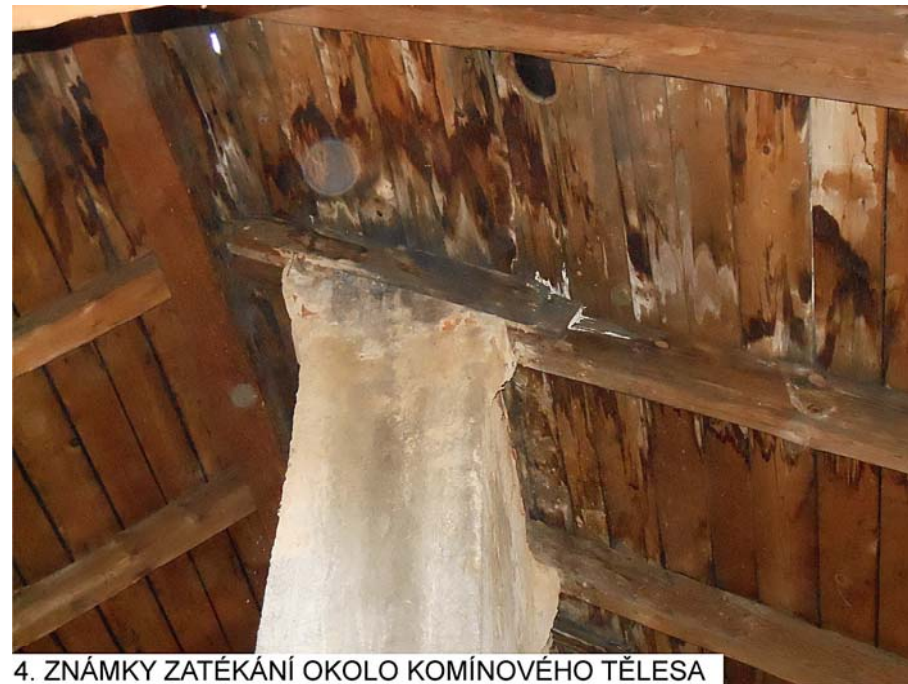
Vzhledem k tomu, že na řadě míst, hlavně kolem komínů zatékalo a že na podlaze jsou vidět propadliny a opravy půdovek, doporučuji ověřit konstrukční systém stropu nad 3.NP. V případě, že se bude jednat o dřevěný strop, doporučuji průzkum stropu v několika sondách, aby se zjistil skutečný stav stropů. Ve stropní konstrukci se hniloba šíří nenápadně a často se projeví až při havarijním stavu.

4. ZNÁMKY ZATÉKÁNÍ OKOLO KOMÍNOVÉHO TĚLESA

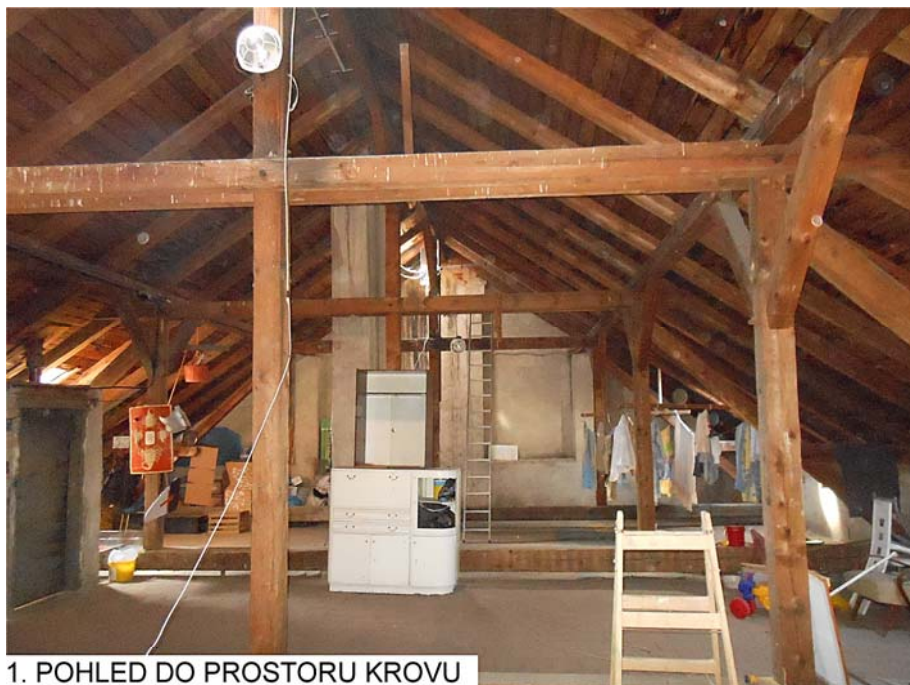
1. POHLED DO PROSTORU KROVU

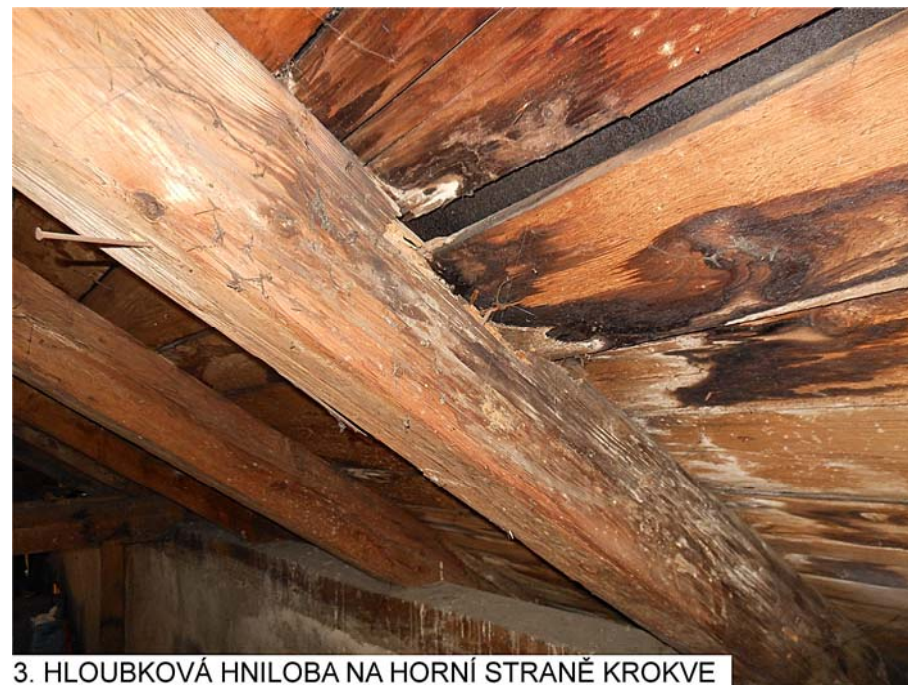
- Tam, kde se nacházejí zbytky kůry a lýka jsou vidět staré požerky podkorního hmyzu, který se již v těchto místech nevyskytuje.
- Po sejmutí krytiny a bednění se pravděpodobně na horních plochách krokví objeví místa s povrchovou (možná i hloubkovou) hnilobou způsobenou konioforou sklepní nebo některým z druhů trámovek (plodnice nebyly nalezeny). Předpoklad vychází ze skutečnosti, že na mnoha místech dochází k zatékání skrz střešní plášť.

3. HLOUBKOVÁ HNILOBA NA HORNÍ STRANĚ KROKVE

- Při výměně krytiny se musí prohlédnout trám po trámu. Případná povrchová hniloba se odseká a místo ošetří Deronem Plus.

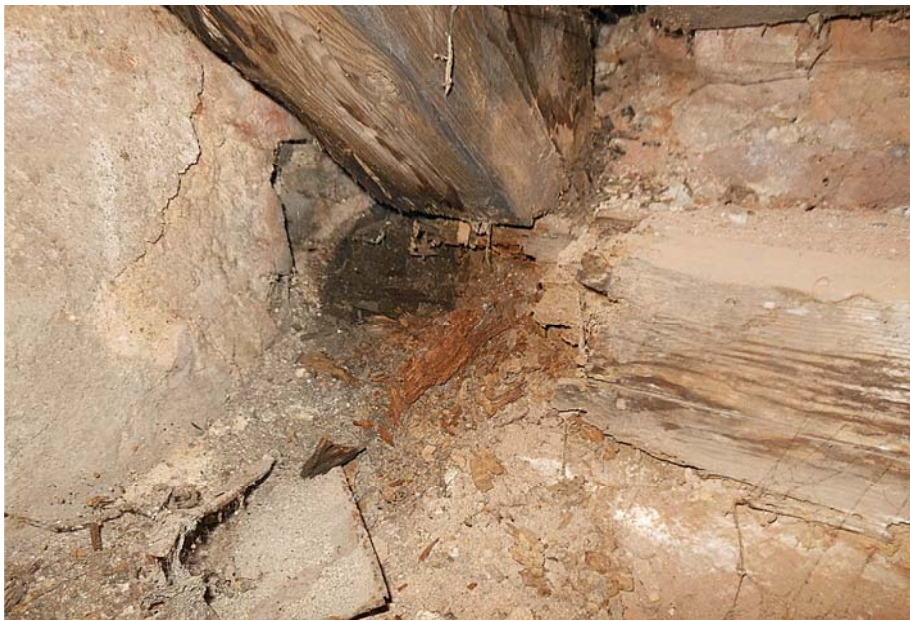
- V místech intenzivního zatékání bylo nalezeno ložisko hniloby způsobené koniforou sklepní - *Coniophora puteana* (Schumacher) P. Karst. Hniloba se vyskytuje na vaznici a krokvích v těsné blízkosti. Plodnice nebyly nalezeny.

- Tato hnědá, celulozovorní hniloba způsobila rozklad dřeva na rozpadající tmavohnědé úlomky. Její nebezpečnost spočívá zejména v tom, že mění pH substrátu na příznivé pro jinou dřevokaznou houbu a to pro dřevomorku domácí - *Serpula lacrymans* (Wulfen) P. Karst.

6. ÚPLNÝ ROZPAD POZEDNICE V DŮSLEDKU PŮSOBNÍ KONIOFORY SKLEPNÍ - *Coniophora puteana* (Schumach.) P. Karst.

- Zdivo, na kterém se nacházejí trámy napadené hnilobou je třeba před uložením nových trámů ošetřit 2x postřikem Deronem Plus. Sníží se tak přenos hniloby na nové dříví.

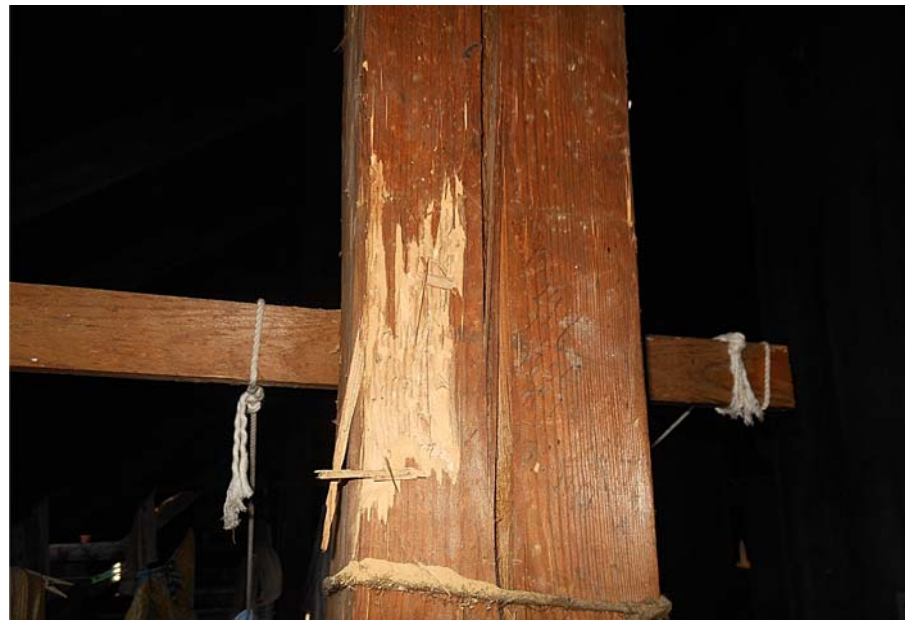
- Na dřevě krovu byl nalezen rozsáhlý výskyt požerků tesaříka krovového - *Hylotrupes bajulus* (L.) Tesařík krovový je významný technický škůdce zejména na borovém dřevě. Na dřevě trámů z borovice způsobil nevratné změny. Hmyz je na mnoha místech stále aktivní.

- Tesařík krovový svými požerky poškozuje bělovou část dřeva, kterou naprosto znehodnotí. Jádrové dřevo nechává nepoškozené. Díky ostrému tesání trámů je zastoupení bělového dřeva v profilu menší. Některé prvky lze tak díky mělkému poškození osekát na zdravé dřevo a nemusí být provedena jejich výměna.

8. POŠKOZENÍ SLOUPKU POŽERKEM TESAŘÍKA KROVOVÉHO - *Hylotrupes bajulus* (L.)

- Protože je krov zasažen dřevokazným hmyzem je třeba provést jeho chemickou sanaci. Na zasažených částech je nutno odstranit požitky hmyzu osekáním na zdravé dřevo a ošetřit je Deronem I. Je to účinný prostředek proti dřevokaznému hmyzu. Deron I, je zhotoven na lihovém základě, hlouběji vniká do dřeva a působí likvidačně a preventivně. Aplikuje se nejlépe na jaře a v létě, kdy je aktivita dřevokazného hmyzu největší. Chemickou sanaci napadených prvků doporučuji provést opakovaně několik let po sobě podle aktivity hmyzu.

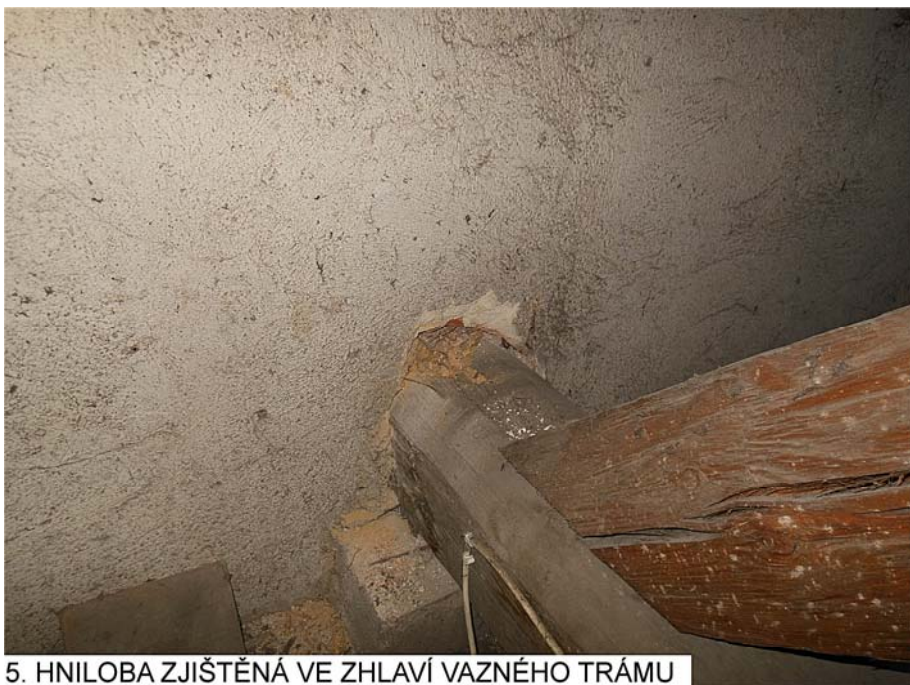
5. HNILOBA ZJIŠTĚNÁ VE ZHLAVÍ VAZNÉHO TRÁMU

- Zhlaví vazných trámů doporučuji obsekat na plnou hloubku uložení, zkontrolovat jejich stav a následně obezdít s mezerou 50 mm. Dřevěné prvky obezděné "na těсно" snáze podléhají biologickému napadení.

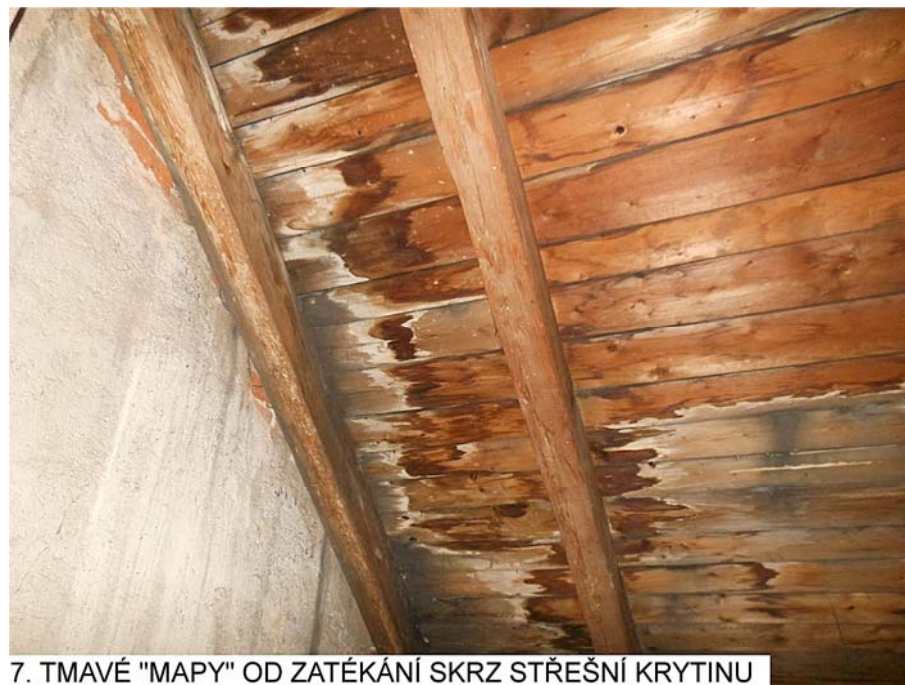
Na plochách trámů i bednění jsou v hojné míře vidět velké, tmavé „mapy“ od zatékání nebo kondenzace vody. Ty se vyskytují především v okolí štítové zdi, nároží, výlezů, kolem kotvení hromosvodových tyčí a komínových lávek.

7. TMAVÉ "MAPY" OD ZATĚKÁNÍ SKRZ STŘEŠNÍ KRYTINU
