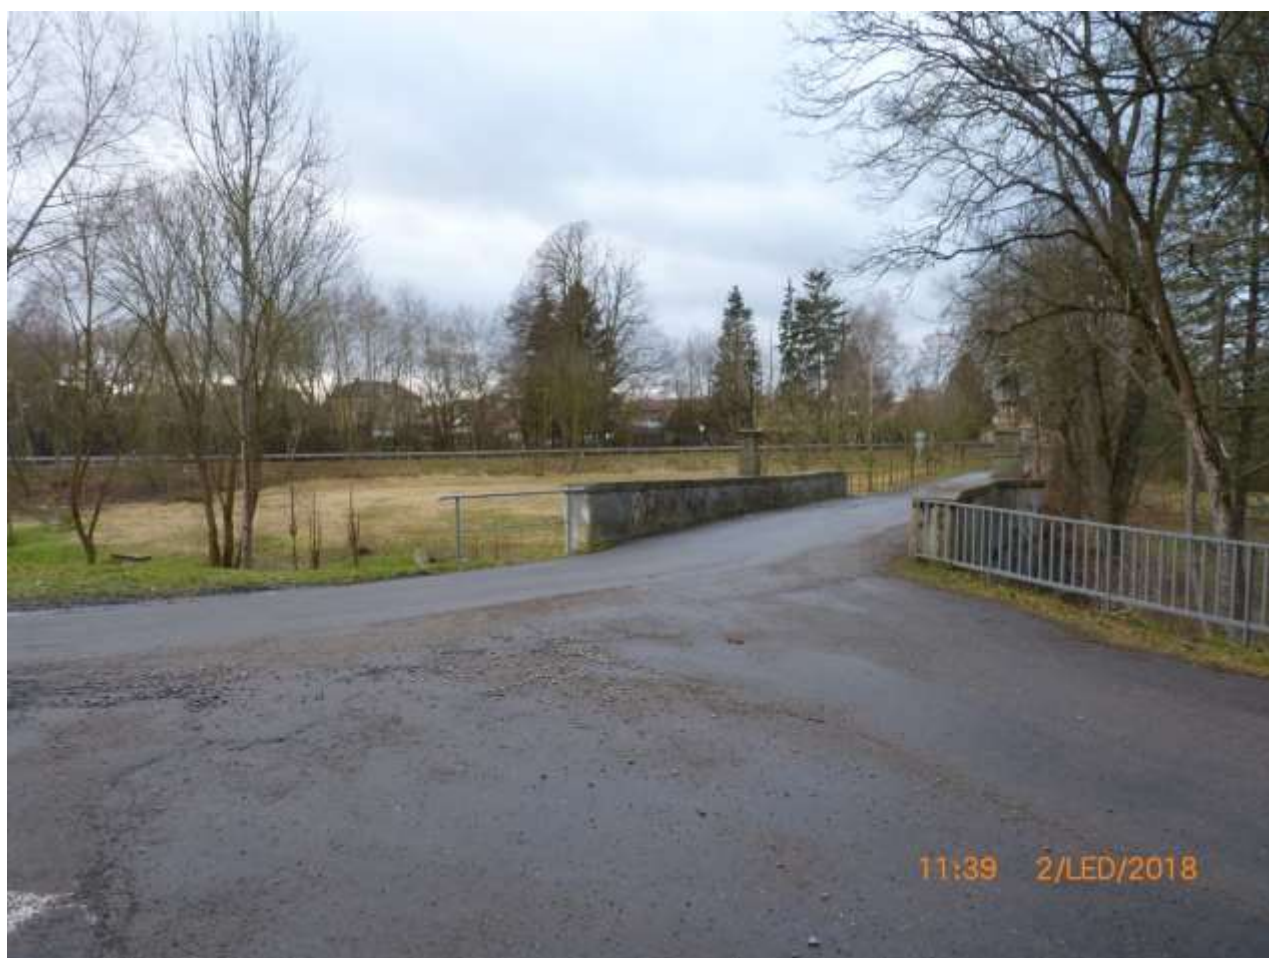
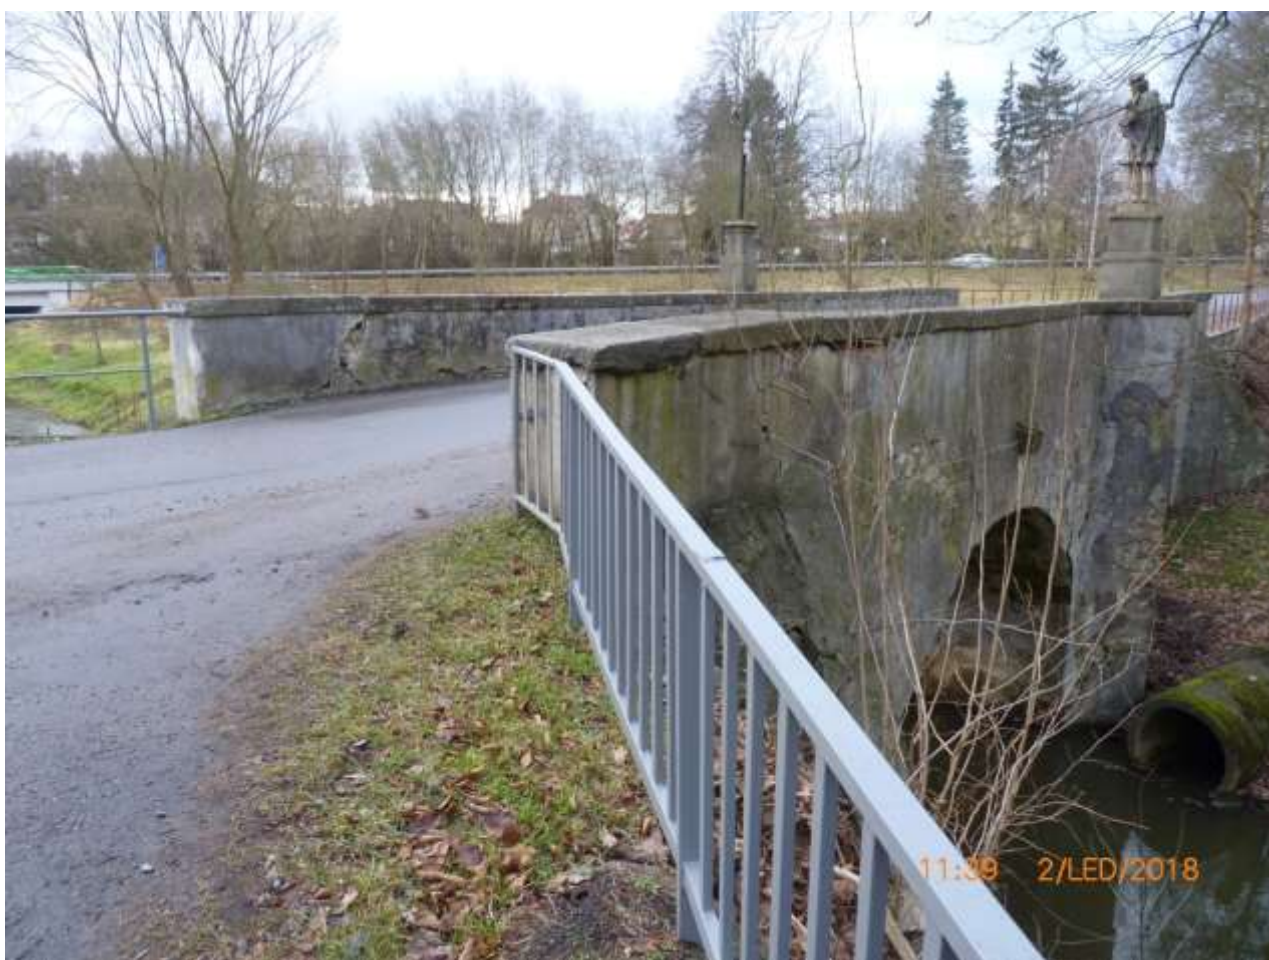
Pohled na most směrem od kláštera, znatelné porušení omítky, tmel mezi kamennými deskami ukončující zídky mostu je porušený, místy zcela vydrolený

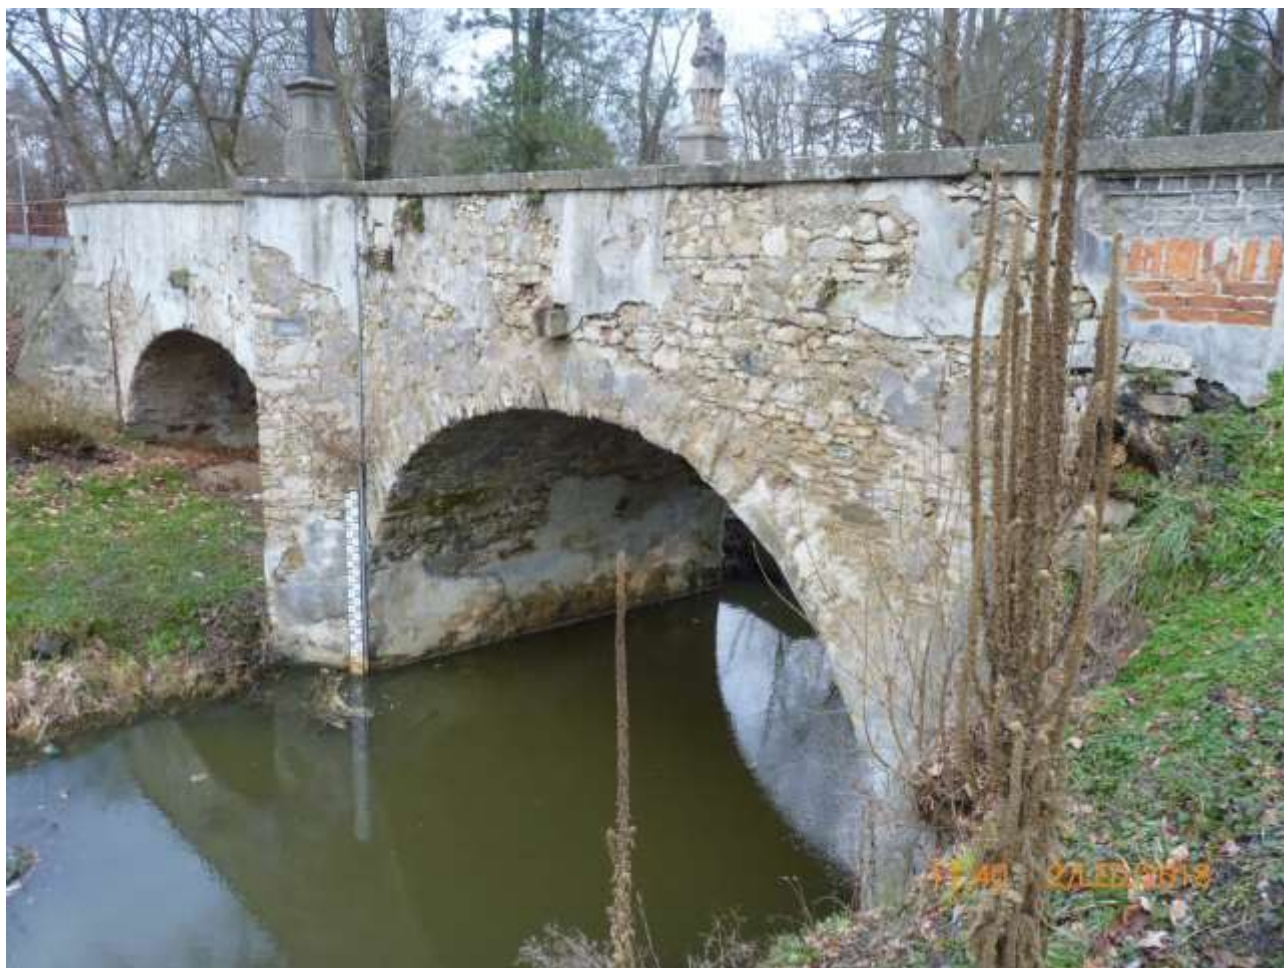
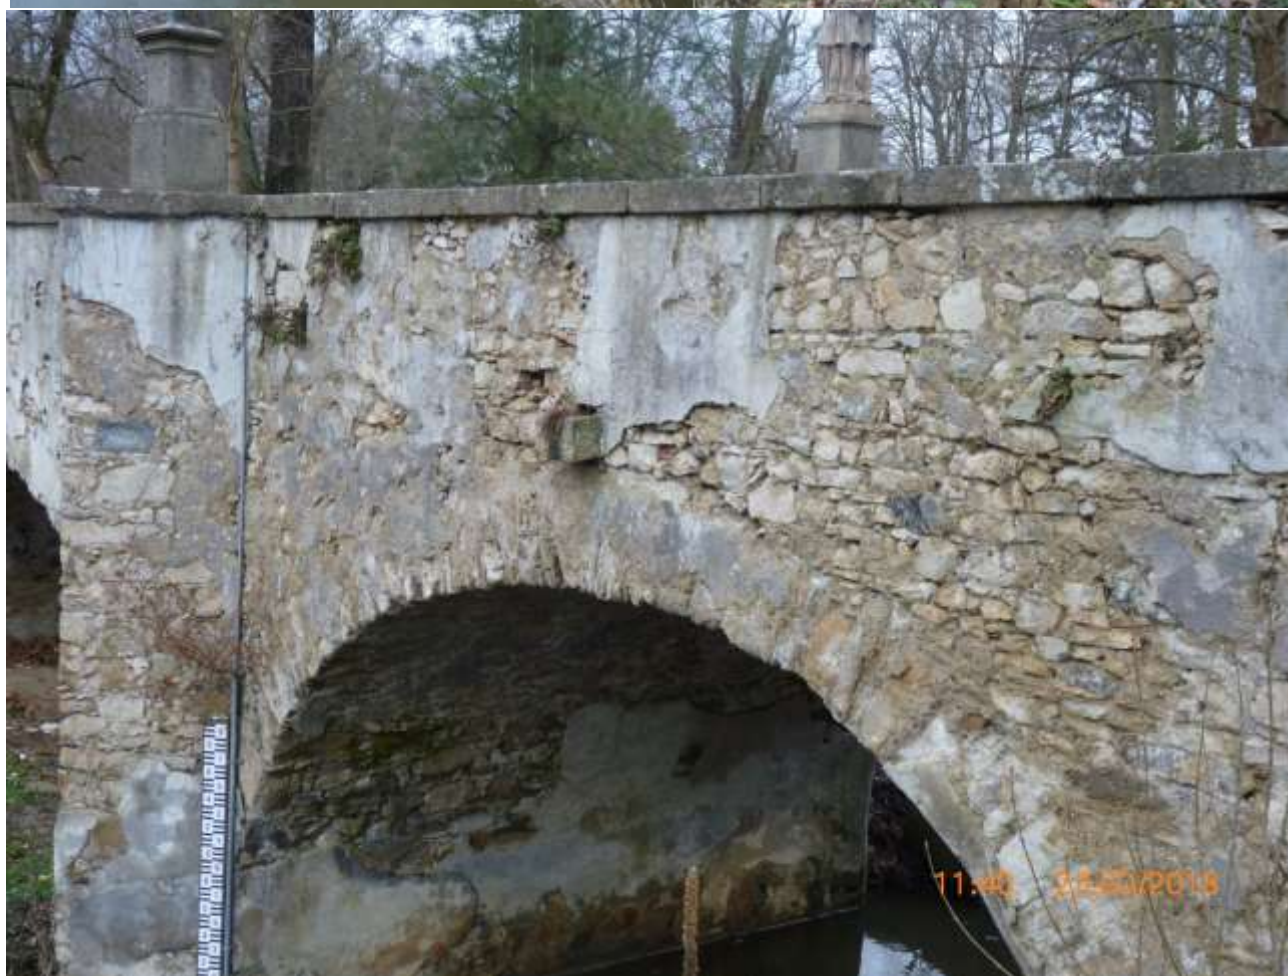
Pohled na levou stranu mostu (směrem od kláštera), viditelné masivní poškození a nesourodost omítky, dochází k obnažení kamenného zdiva, patrné vydrolené spáry ve zdivu mostu, které umožňují usazování náletových dřevin

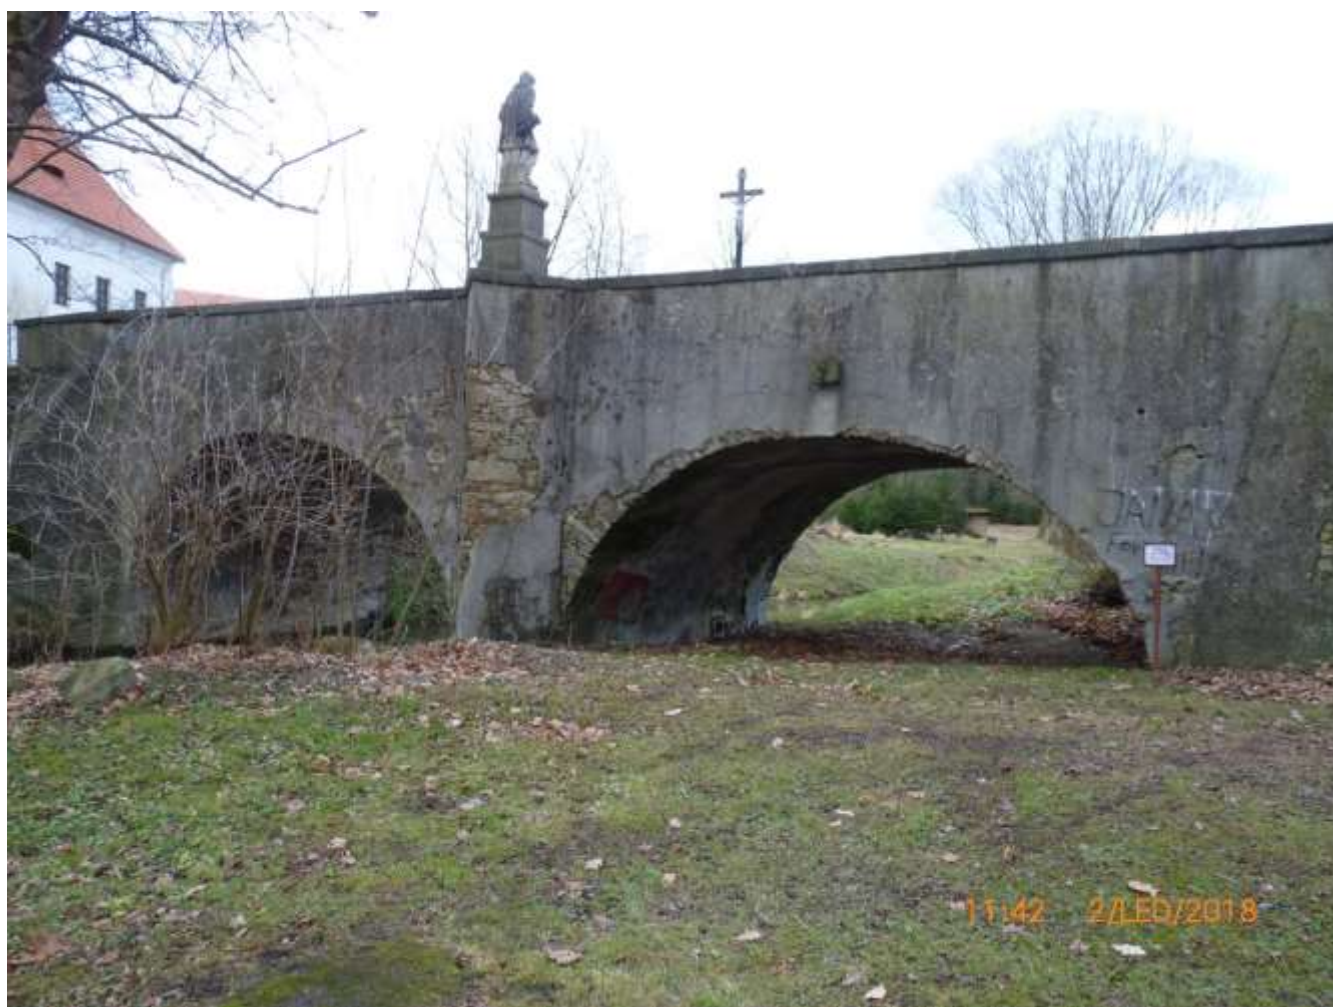
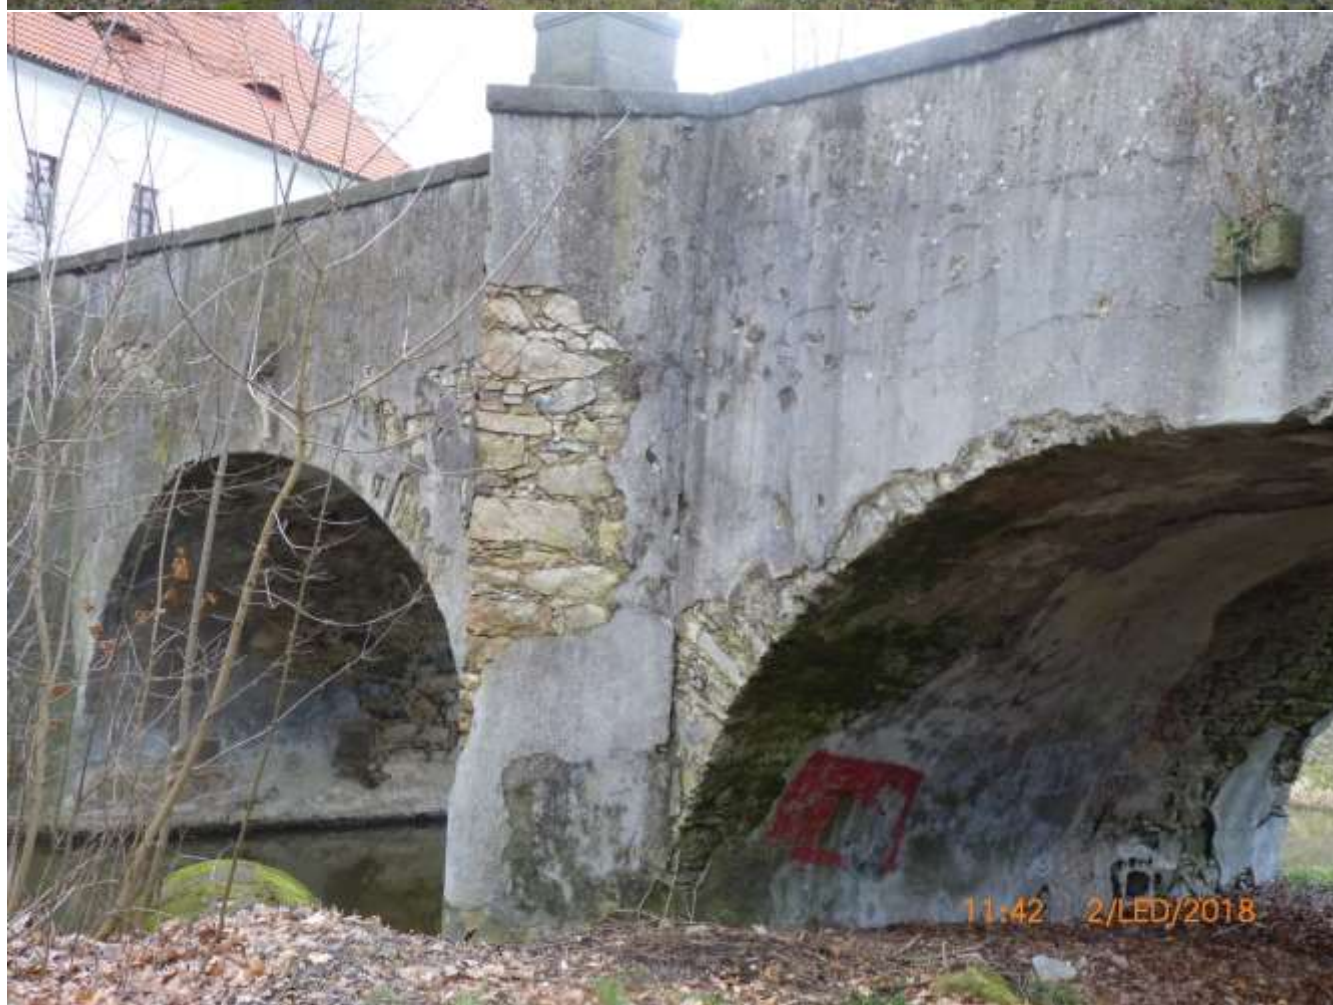
Pohled na pravou stranu mostu (směrem od kláštera) a mostní oblouky, i zde viditelné poškození omítky

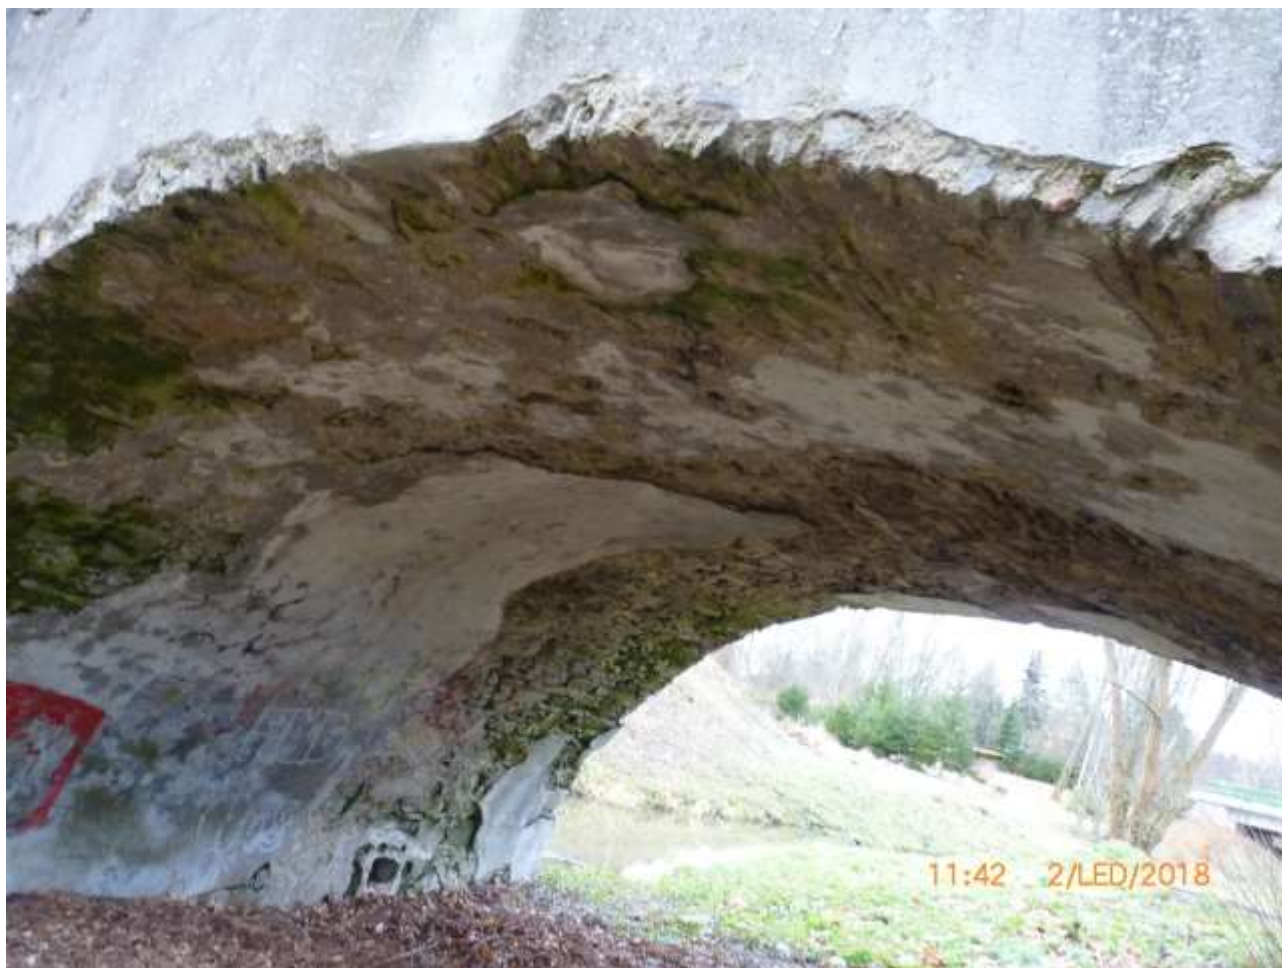
Bližší pohled pod mostní oblouk, kde je opět masivně porušená omítka, místy omítková vrstva zcela chybí

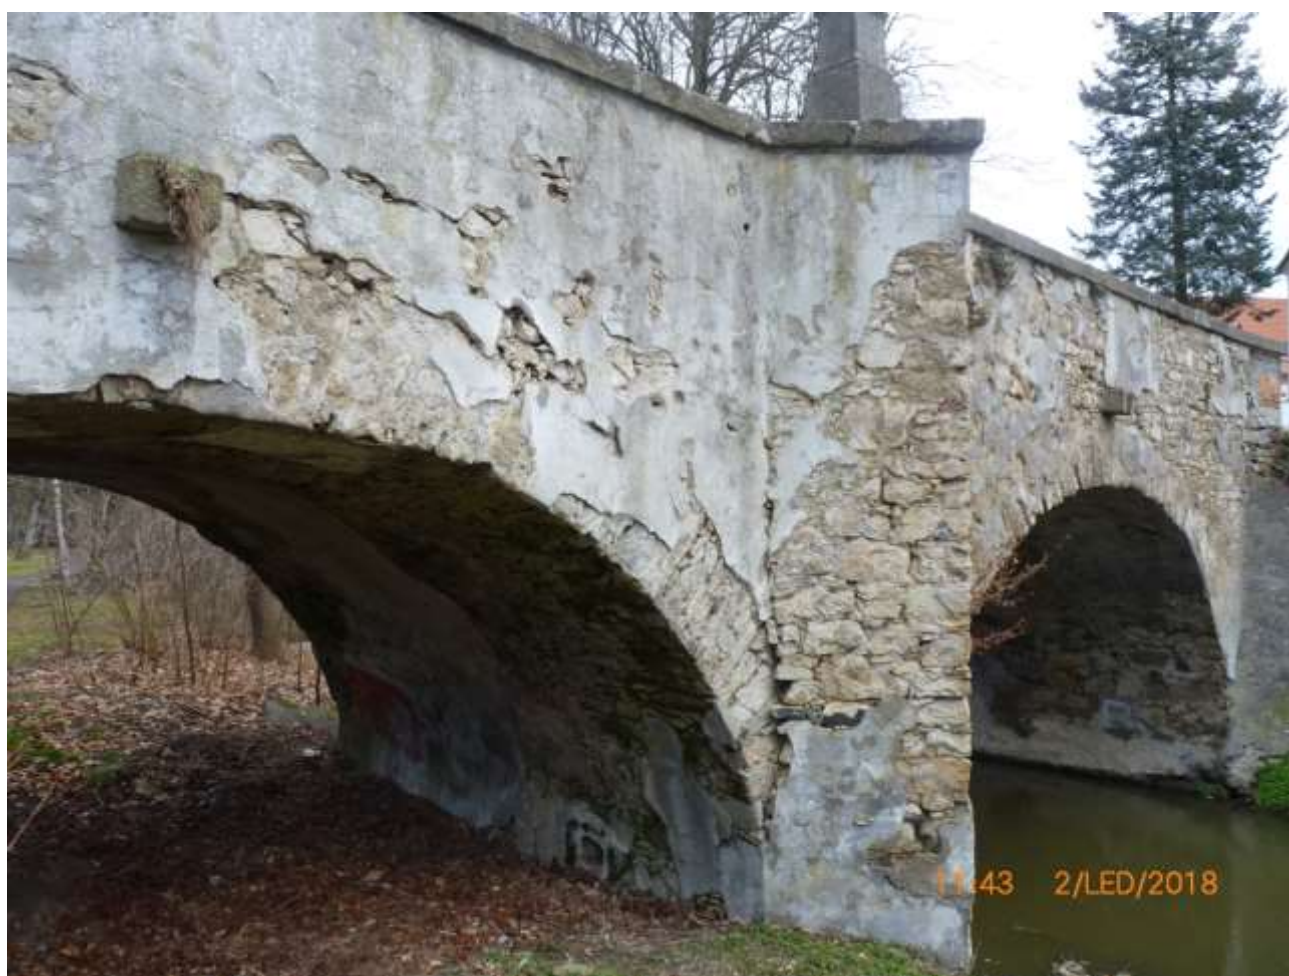
Pohled na levou stranu mostu (směrem od kláštera) a pod mostní oblouky
