## D.1.1 a) Technická zpráva

# Projektová dokumentace opravy střechy

Sportovní hala

*Název stavby:* **Oprava střechy sportovní haly na adrese  
J. A. Komenského 1034, Milevsko, 399 01**

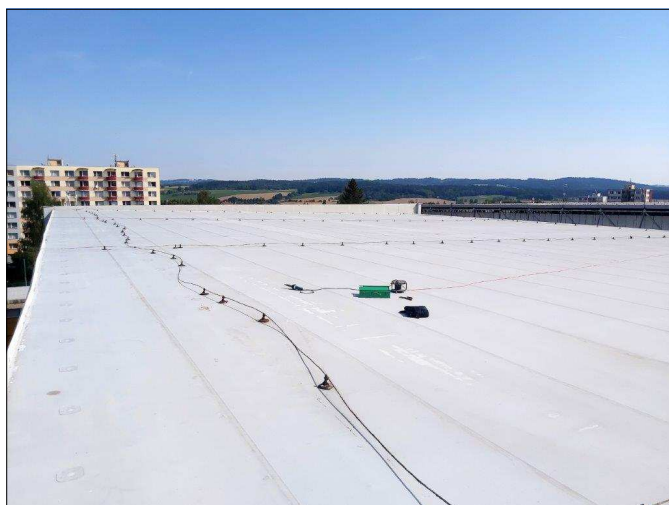
foto /6/ Pohled na střechu sportovní haly  
z jejího jihozápadního rohu  
(foto z 18. 8. 2022)

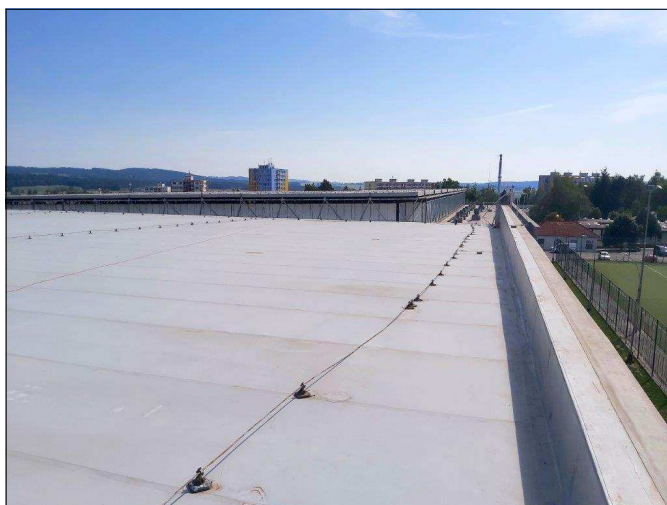
foto /7/ Pohled na střechu sportovní haly  
z jejího jihozápadního rohu  
(foto z 18. 8. 2022)

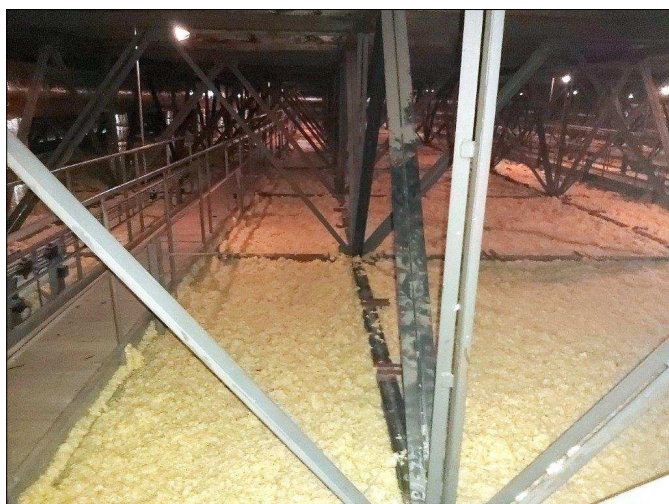
foto /10/ Pohled do mezistřešního prostoru  
ve skladbě střechy  
(foto z 18. 8. 2022)

- Stávající dřevěná konstrukce z trámů cca 50x190 mm v rastru á cca 1000 mm (vrstva S5) bude ošetřena impregnačním nátěrem, resp. nástřikem proti plísním a dřevokazným houbám a hmyzu (zdola ze strany mezistřešního prostoru).

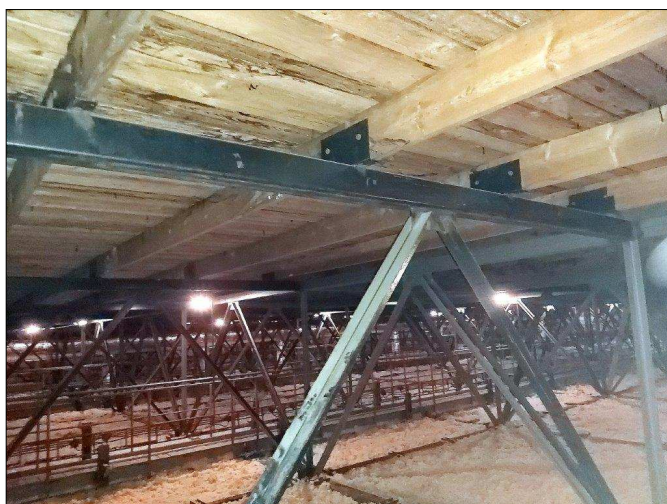
foto /11/ Pohled do mezistřešního prostoru  
ve skladbě střechy  
(foto z 18. 8. 2022)
