VYPRACOVAL Ing. VLADIMÍR ŠPRUNGL	KOPIE ČÍSLO
OKRES: Písek (Jihočeský kraj) MÍSTO STAVBY: k.ú. Sepekov (747602) INVESTOR: Město Milevsko, Náměstí E. Beneše 420, 399 01 Milevsko NÁZEV AKCE Milevsko ČOV - úpravy kalové koncovky a obnova haly		STUPEŇ PROJEKTU PROJEKT DSP A PRO VÝBĚR ZHOTOVITELE STAVBY DATUM PROJEKTU VI./2023 FORMÁT VÝKRESU -
STAVEBNÍ OBJEKT SO-01 Dokumentace stavebních a inženýrských objektů OBSAH VÝKRESU VYJÁDRĚNÍ STATIKA K ŽIVOTNOSTI NOSNÉ KCE HALY		MĚŘÍTKO - Č. VÝKRESU D1.09

Č.j.
psk-23-004

V Milevsku dne
14.04.2023

**Věc: Hala hrubého předčištění a odvodňování kalu v areálu ČOV Milevsko
Vyjádření statika k životnosti nosné konstrukce**

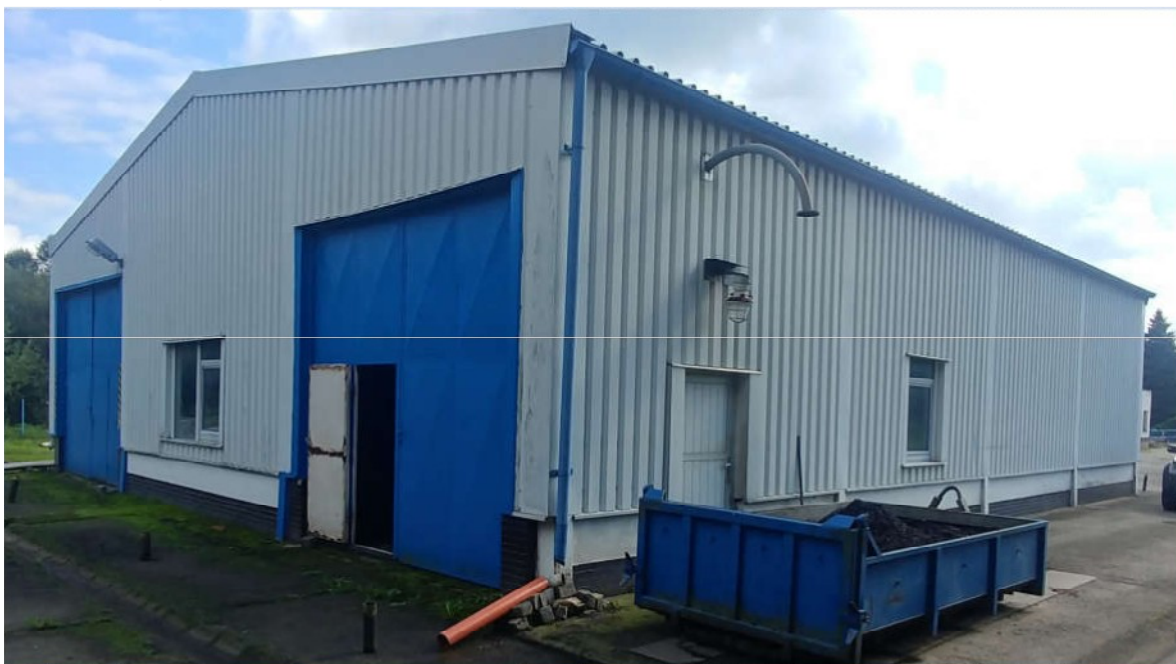
Celkový pohled na halu od západu

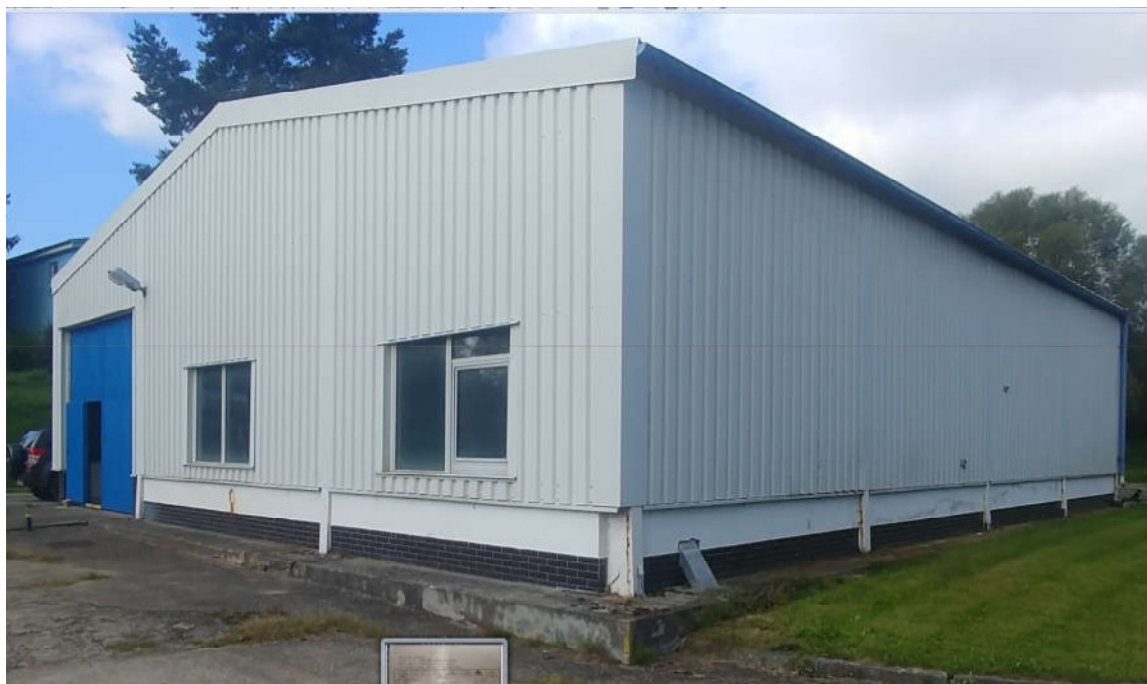
Celkový pohled na halu od východu

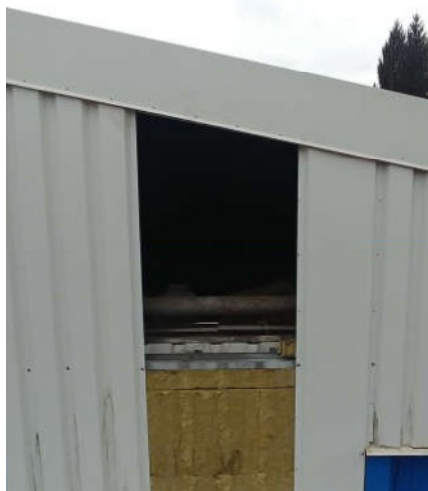
Pohled na místo demontáže štítové stěny pro umožnění přístupu do prostoru nad podhledem

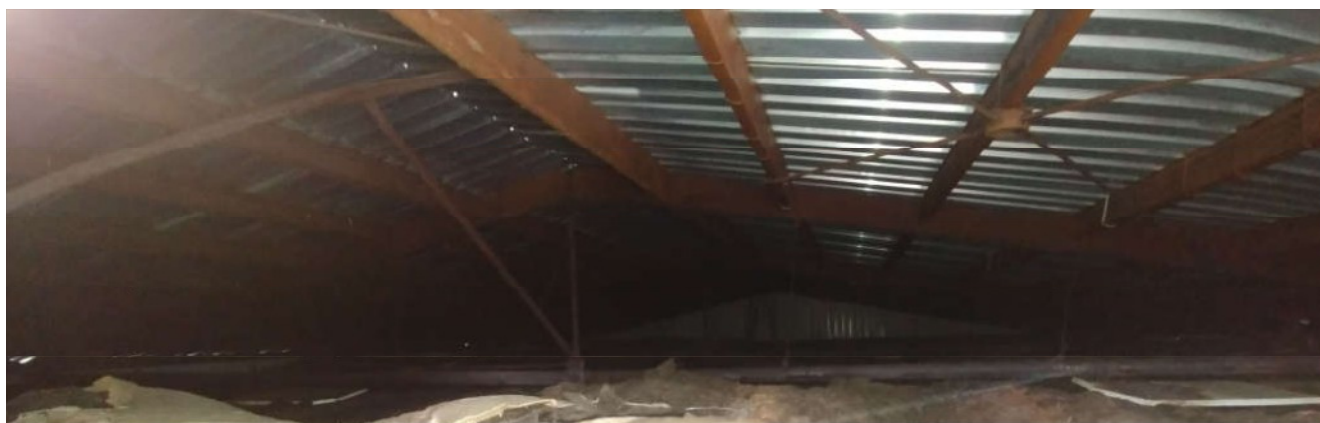
Celkový pohled do prostoru nad podhledem směrem k protilehlé štítové stěně s patrným tyčovým zavětrováním v rovině střechy pod spodními pásnicemi krokviček z U-profilů

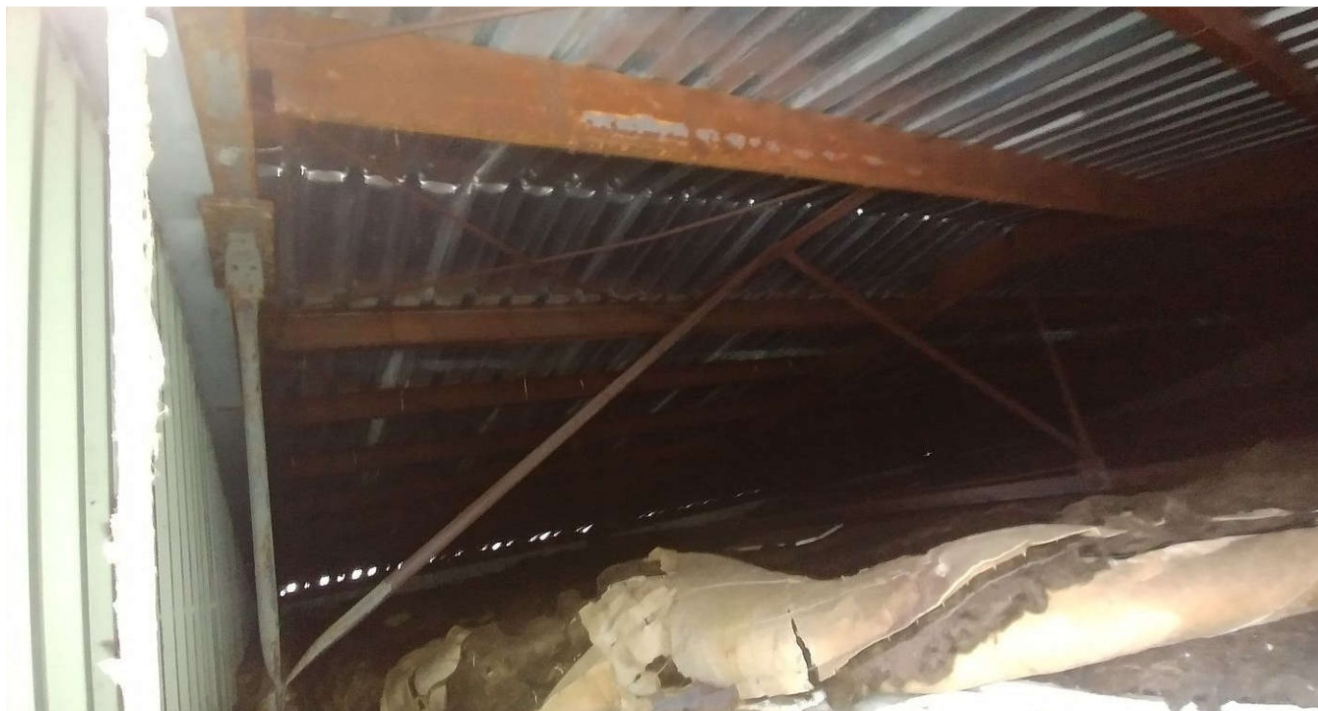
Celkový pohled do prostoru nad podhledem k vrcholu střechy s patrným středním robustním táhlem mezi horní a dolní příčlí rámu, jednoduchým svislým zavětrováním pod vrcholem střechy a s atypickým překonzolováním trapézových plechů za poslední krokvičkou směrem k vrcholu střechy z obou stran

Lokální odreznutí **trapézových plechů** na jejich (z hlediska statických schémat zatížení těchto plechů) volných překonzolovaných koncích nemá vliv na statické fungování trapézových plechů a lze odhadnout jejich **životnost na dalších min. 20 let.**

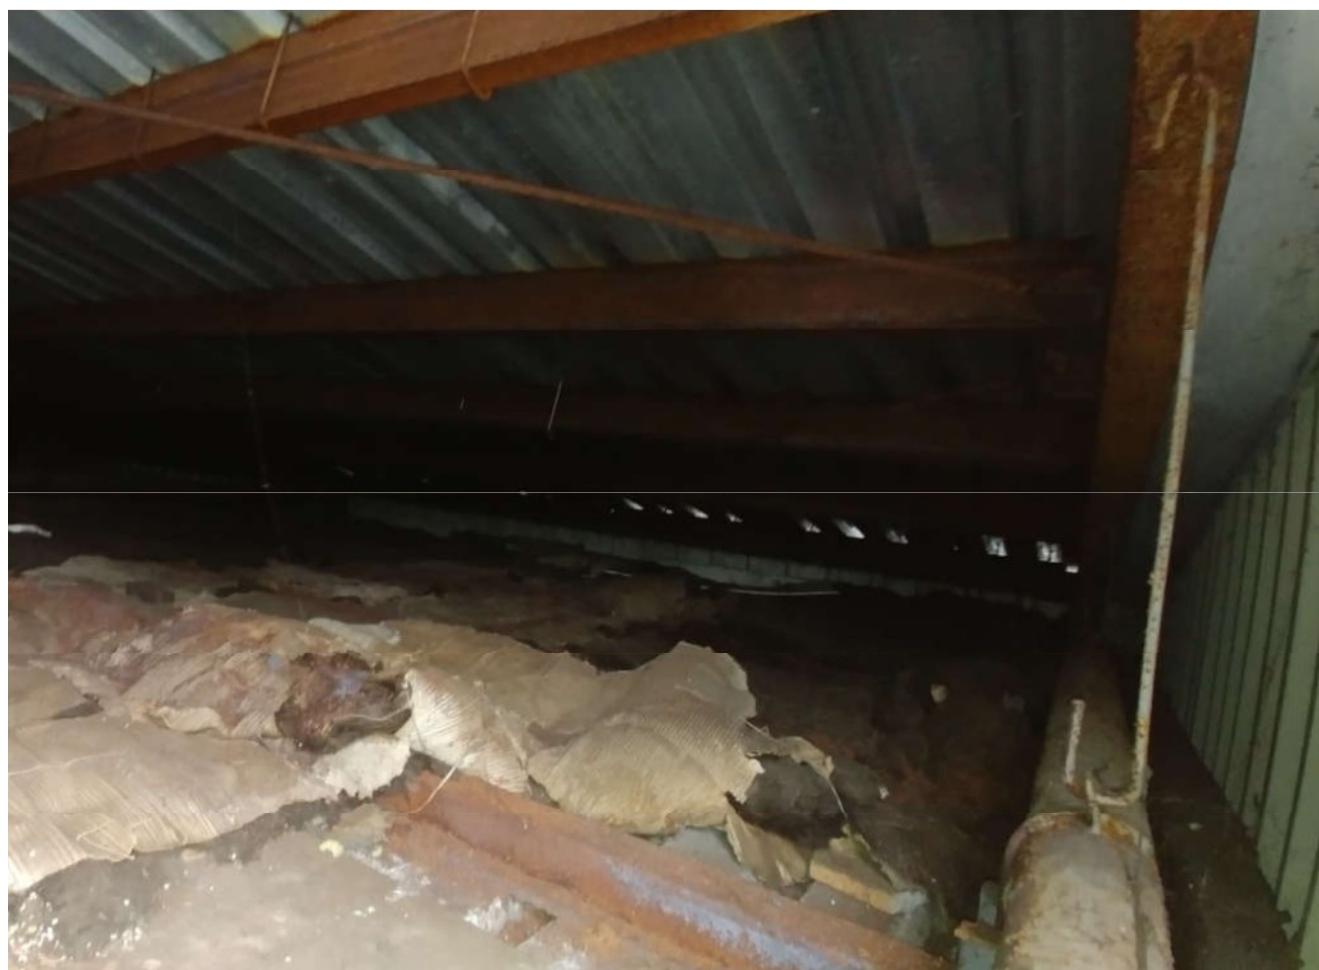
Celkový pohled do mezistřešního prostoru k okapu s patrným mezilehlým táhlem mezi horní a dolní příčlí rámu a tyčovým zavětrováním v rovině střechy pod spodními pásnicemi krokviček. V místě přeložené tepelné izolace je patrný nosník podhledu z ocelového válcovaného profilu, k němuž je zespodu přimontován trapézový plech tvořící vlastní podhled. Trapézový plech střechy je kotven pomocí táhel ke krokvičkám proti působení sání větru

U nosníků podhledu a paždíků z válcovaných profilů lze **odhadnout jejich životnost při běžné údržbě na min. 20 let** i přes místy rozsáhlou korozi.

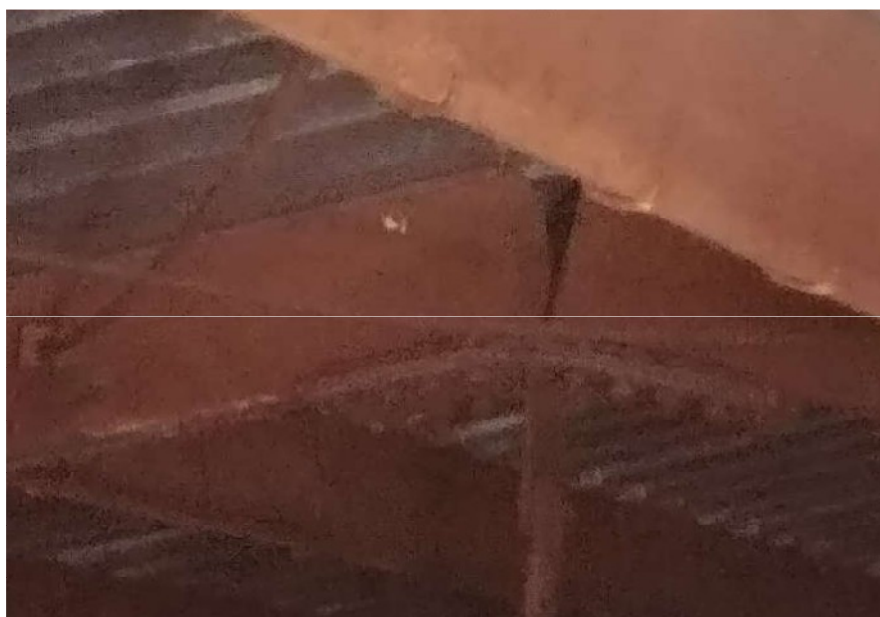
Detail kloubu horní příče ocelového rámu ve vrcholu střechy

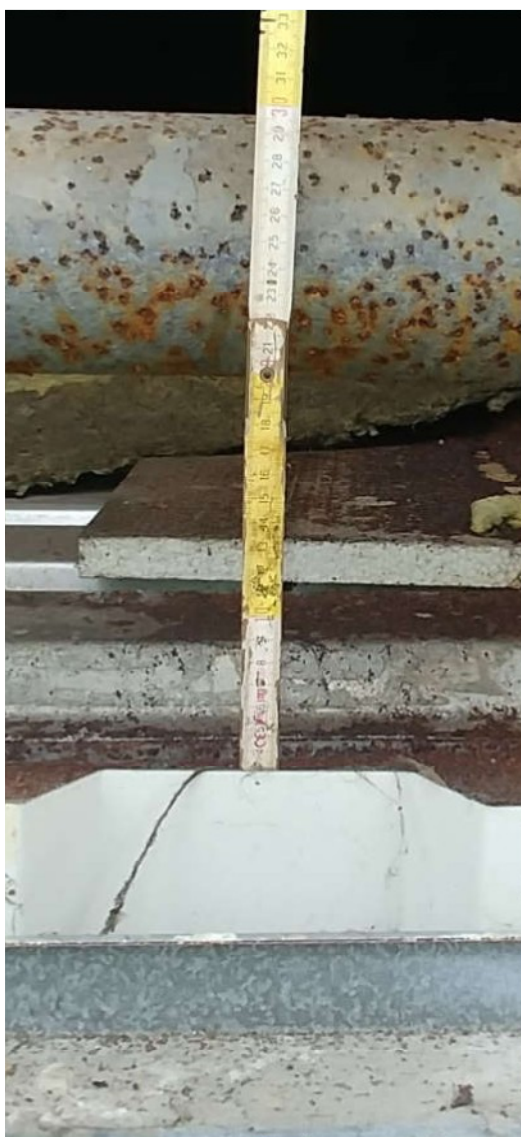
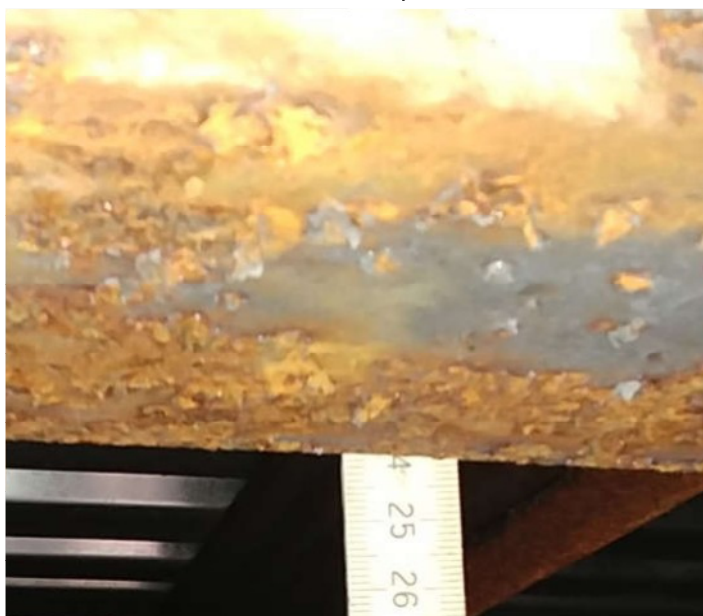
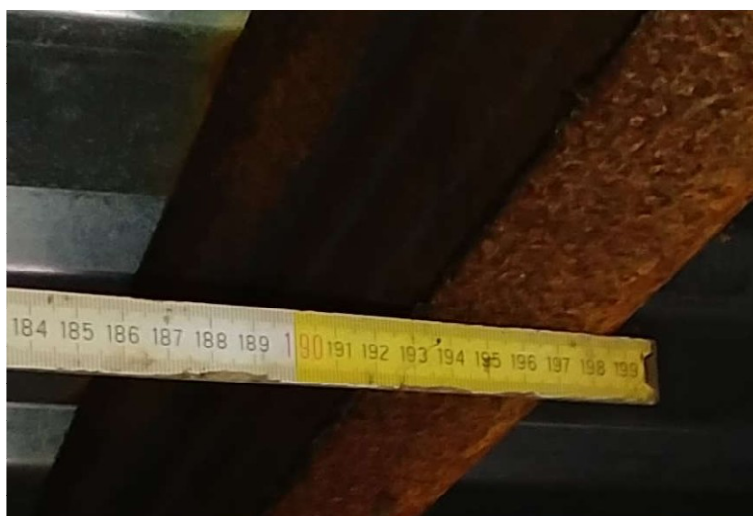
Detaily spodní a horní příče krajního ocelového rámu haly a spodní pásnice krokvičky s rozsáhlejší korozí krokvičky zřejmě v důsledku její méně kvalitní antikorozní ochrany oproti hlavním nosným prvkům rámu

U **krokviček** je míra oslabení jejich průřezu na úrovni, kdy i při odstranění koroze z povrchu a obnovení protikorozi ochrany jejich povrchů nátěry se jejich **životnost nezvýší nad 5 let.** Zde bude i na základě ev. podrobnějšího ověření míry koroze nutno ve výše uvedeném období krokvičky zesílit, vyměnit nebo doplnit novými, mezilehlými.

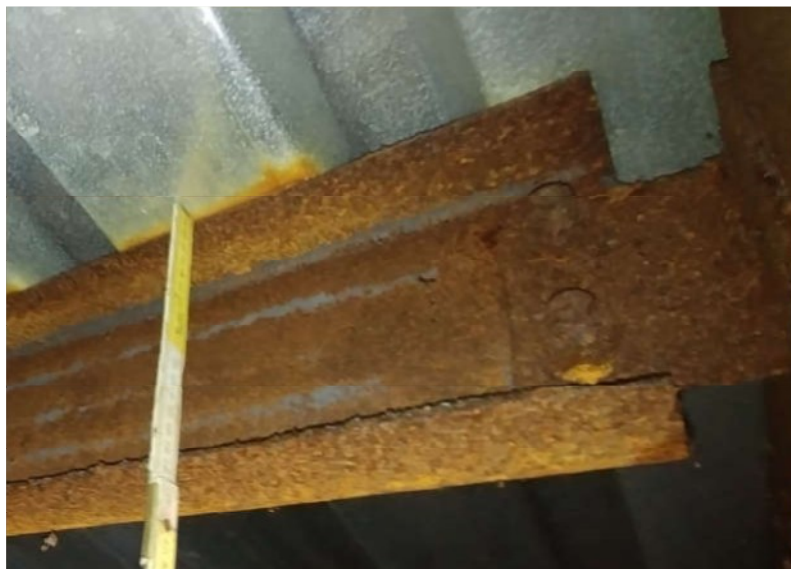
Detail styku krokviček s horní příčlí krajního rámu pomocí navařeného stykovacího plechu a dvojice šroubů - patrná rozsáhlá korozí na všech prvcích

Trapézové plechy ve stěnách a střeše, vodorovné paždíky ve stěnách, ocelové krokvičky a ocelové nosníky podhledu jsou u některých prvků výrazně oslabeny korozi. To má nejvýznamnější dopad na tenkostěnné prvky – trapézové plechy a krokvičky. Při místním šetření bylo nalezeno místo se stálou dotací vlhkosti v místě uřízlého konce trapézového plechu (místo s oslabenou původní antikorozi ochranou), kde již trapézový plech stěny na vnitřní straně sendvičového opláštění je celý zrezlý a při dotyku rukou se odlamuje do vzdálenosti cca. 30 mm od uřízlého konce plechu. U krokviček tvořených zřejmě z tenkostěnného profilu tl. 3,0 mm lze odhadnout jejich oslabení korozi o cca. 25% (do 0,3 mm z obou stran).

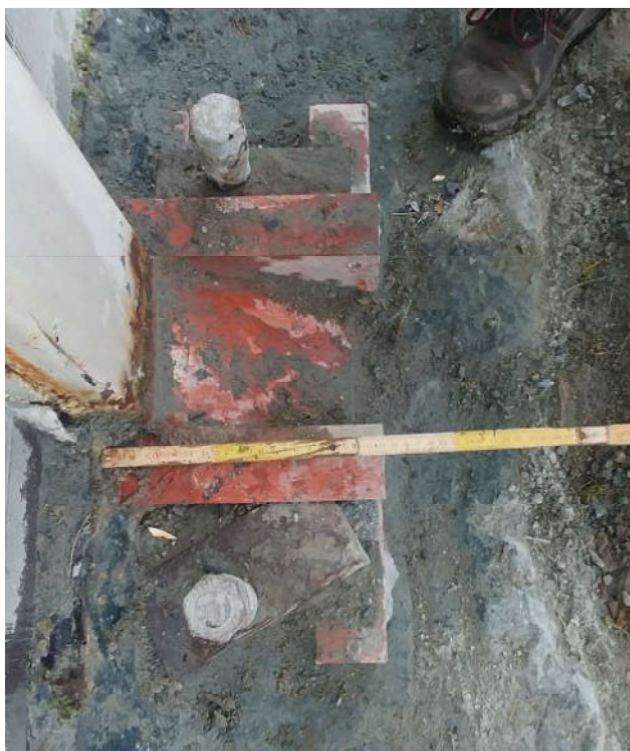
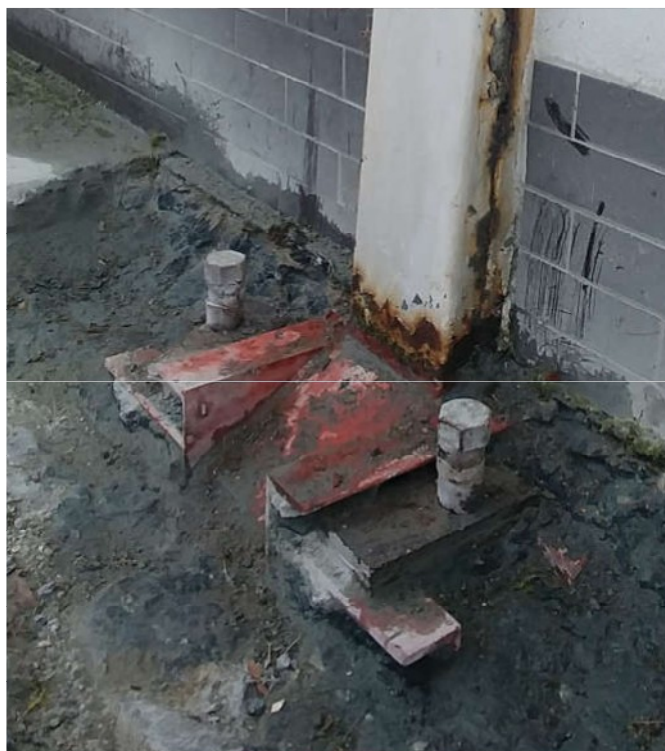
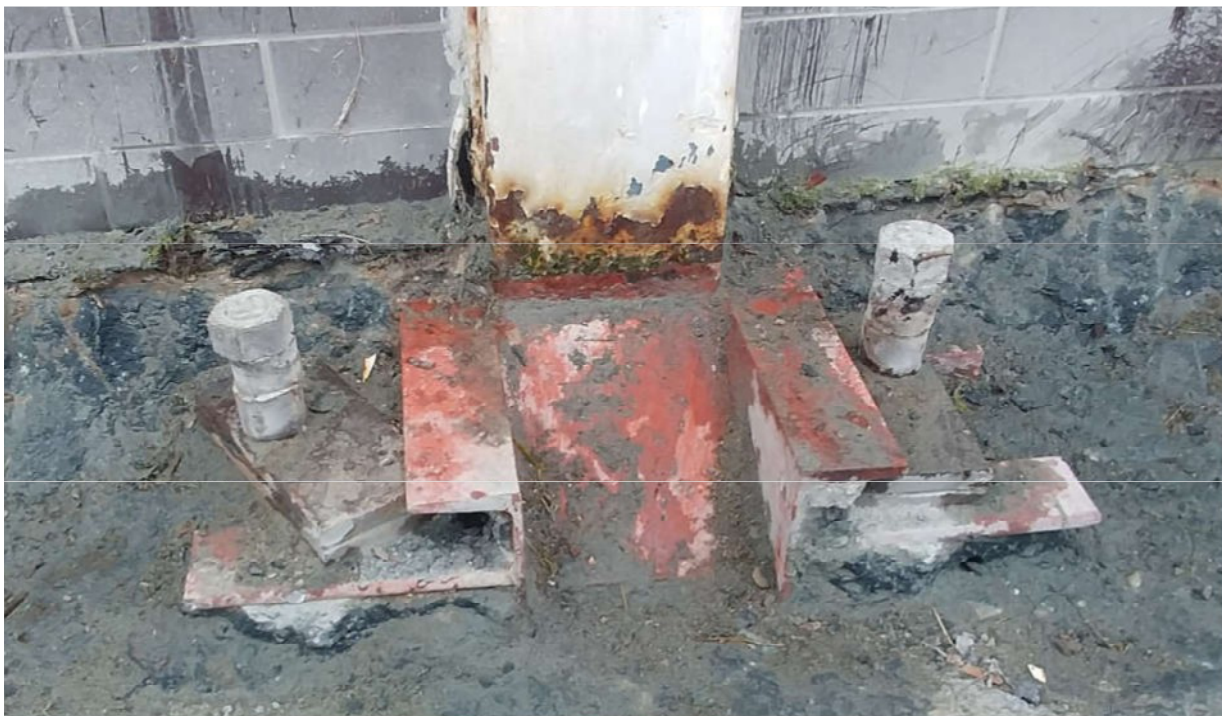
Stav kotvení nosných sloupů haly do základových patek byl ověřen na severovýchodní straně objektu haly u prvního vnitřního sloupu haly od jihovýchodu. Přebetonování bylo v místě sondy provedeno z velmi kvalitního betonu. Po jeho vybourání byly odhaleny prvky kotevního roštu z válcovaných ocelových U-profilů, plechových výztuh a vlastních kotevních šroubů. U-profilů a plechy byly opatřeny základním nátěrem a jsou beze stop koroze. Ta je patrná pouze na zhlaví a matkách kotevních šroubů, kde již krycí vrstva obetonávky kotvení nebyla dostatečná. Koroze je patrná i na vlastním sloupu haly nad místem konce kvalitní obetonávky kotvení.

Pohled na venkovní část kotvení vnitřního nosného sloupu haly šířky 160 mm tvořeného roštem z válcovaných profilů U140 a plechů výztuh. Osy šroubů jsou situovány 100 mm před vnějším lícem ocelových sloupů haly s osovou roztečí 400 mm ve směru podélném haly

Pokud by se přistoupilo k zesílení pat sloupů haly ocelovými výztuhami, překotvení sloupů haly a provedla se kvalitní ochrana tohoto kotvení proti možné korozi, lze **posunout odhad životnosti hlavní nosné konstrukce haly na min. dvojnásobek, tedy 40 let.** Dalšími možnostmi ev. potřebného zesílení konstrukce na základě výše uvedených upřesněných údajů jsou kromě zesílení ev. korozi oslabených nosných prvků ocelové haly nad limitní úroveň i třeba doplnění zavětrování konstrukce příhradovými ocelovými ztužidly ev. nahrazení některé zděné podezdívky obvodových stěn železobetonovou kotvenou do dolní části nosných sloupů.
