**Revitalizace doprovodné zeleně v ulici Sokolovská - Milevsko**  
**březen - červenec 2020**

# **I. TECHNICKÁ ZPRÁVA**

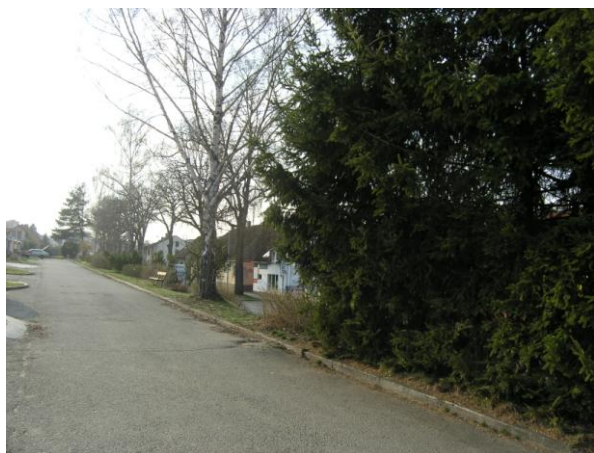
Husté výsadby smrku na koruně svahu, stromy zasahují do komunikace u řadové zástavby /pohled východní/

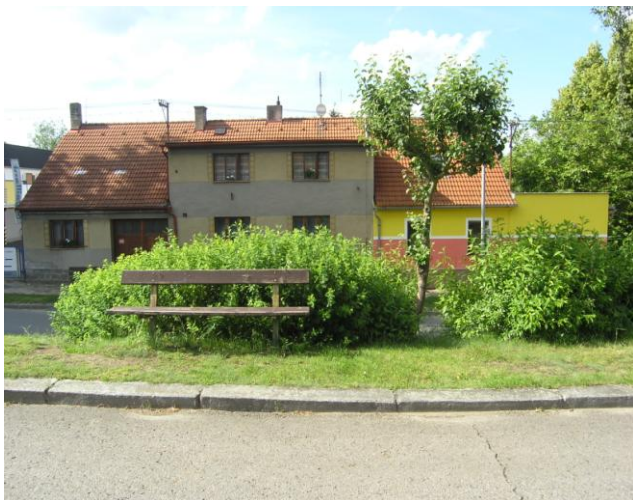
Stávající lavička je umístěna v klidové zóně, v úzkém rovinatém pásu trávníku u komunikace, za lavičkou svah.

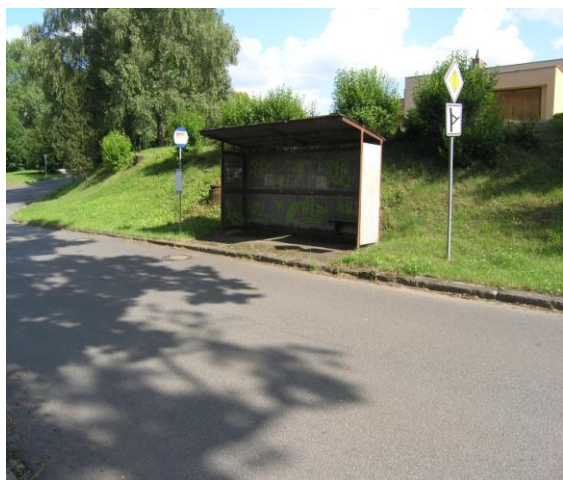
Plechový přístřešek u zastávky autobusu stojí na asfaltové ploše včleněné do prostoru doprovodné zeleně.

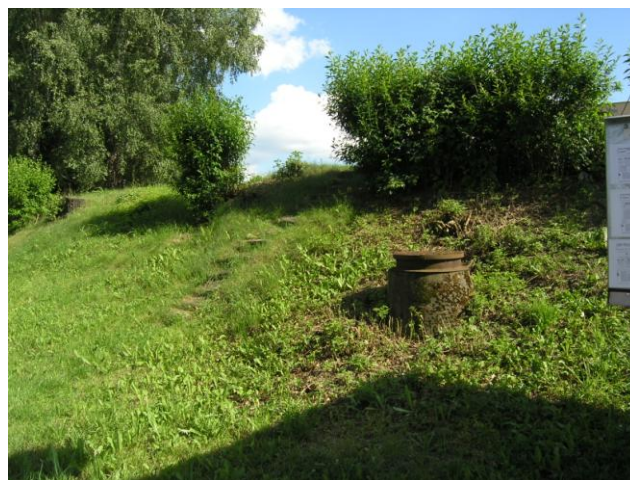
Pěšina do svahu nad zastávkou autobusu, kanalizační šachta, prostor svahu k úpravě /pohled severní/

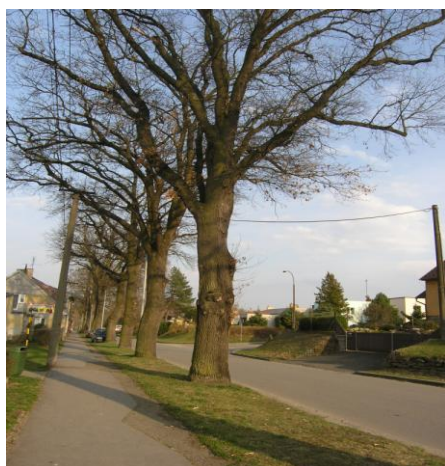
Dva duby v aleji u hlavní komunikace silně nestabilní, jejich stav nelze zlepšit péstebním opatřením, plodnice dřevokazných hub, předpoklad vyvíjející se dutiny – strom k odstranění

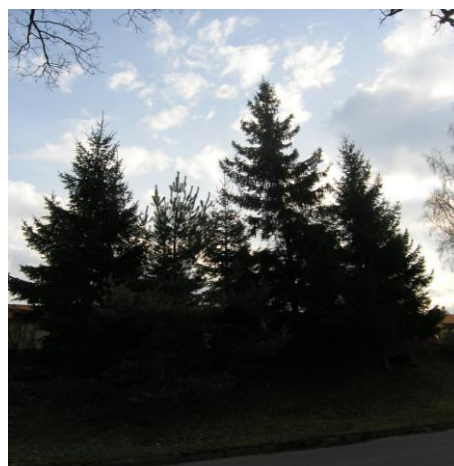
Nekonceptně vysazená hustá skupina jehličnanů, pod vitálními jedinci neprospívající smrky k odstranění, probírka - náhrada skupinou keřů s izolační funkcí /pohled severní/

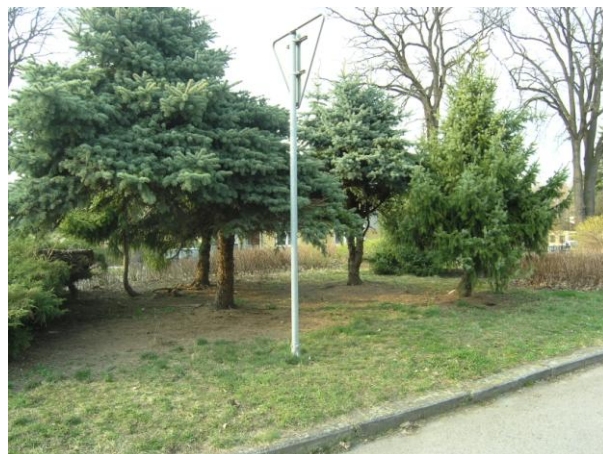
Nevhodně ořezané jehličnany, skupina smrků k odstranění – zpřehlednění prostoru u výjezdu na hlavní komunikaci, travnatá plocha s alejovými stromy /pohled jižní/

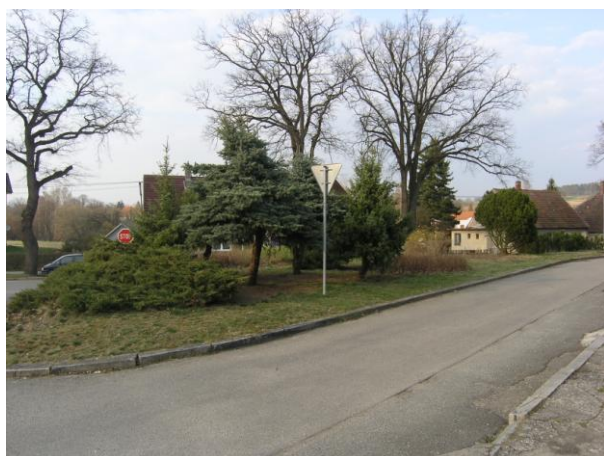
Vzrostlý jalovec čínský – odstranění spolu se skupinou jehličnanů, uvolnění prostoru výsadbě alejových stromů v travnaté ploše /pohled jihozápadní/

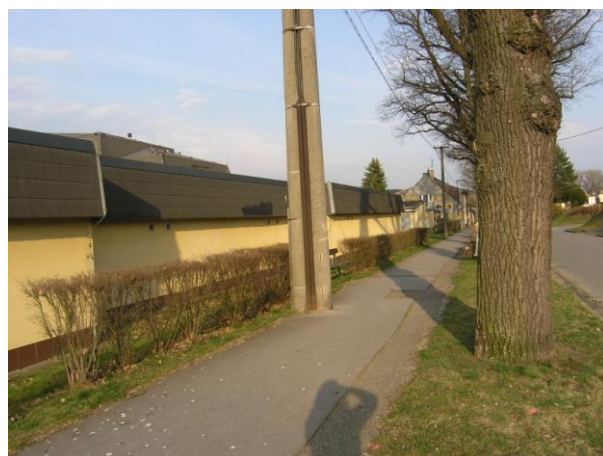
Pozůstatky tvarovaného živého plotu, uvolnění – náhrada skupinami volně rostoucích keřů, izolační zeleň, prostorově a esteticky vhodné druhy

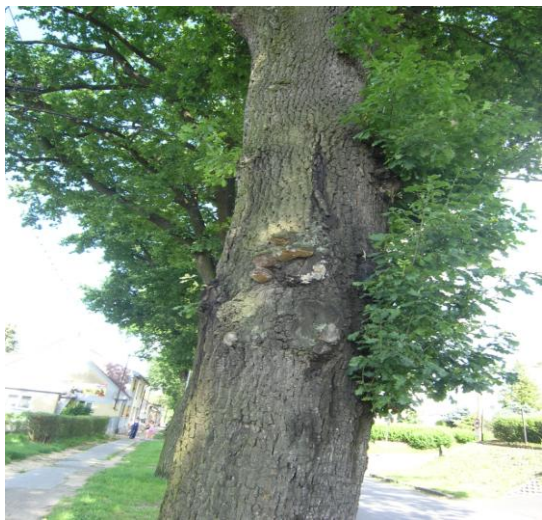
Napadení dřevokaznými houbami, vývoj dutiny – strom č. 7 kácení, nelze stabilizovat

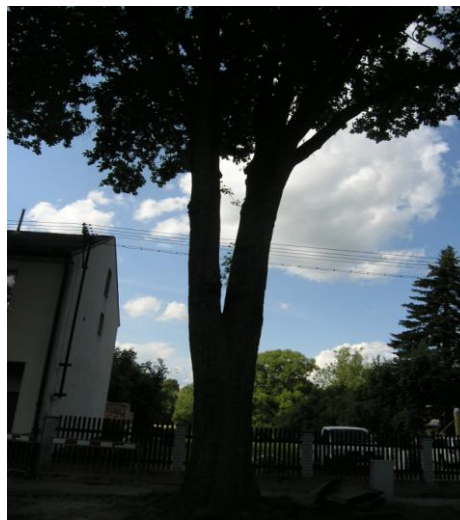
Tlaková vidlice – strom č. 9 vazba

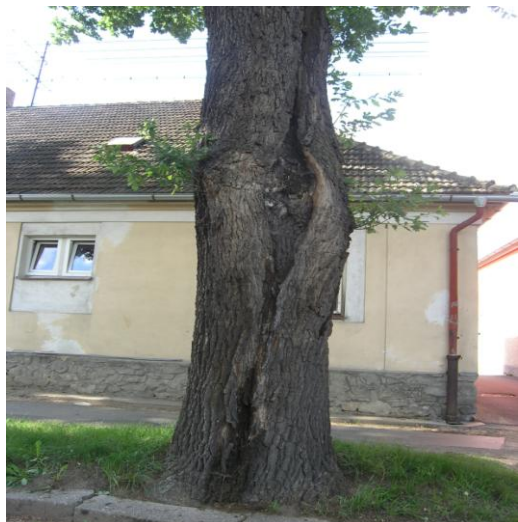
Masivní poškození kmene – strom č. 11 kácení, nelze stabilizovat

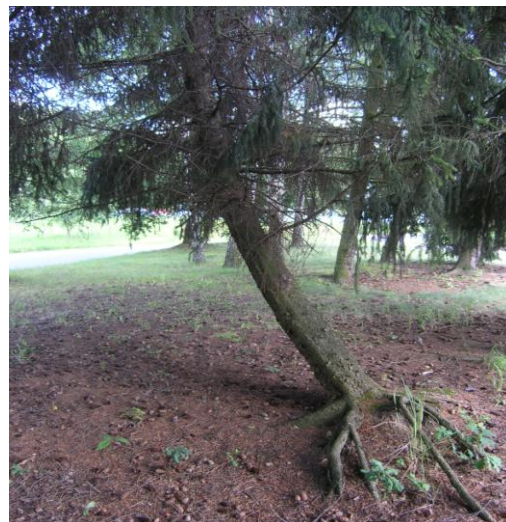
Stav podrůstavých smrků ve skupině stromů č. 20-31, probírka, kácení stromů neperspektivních

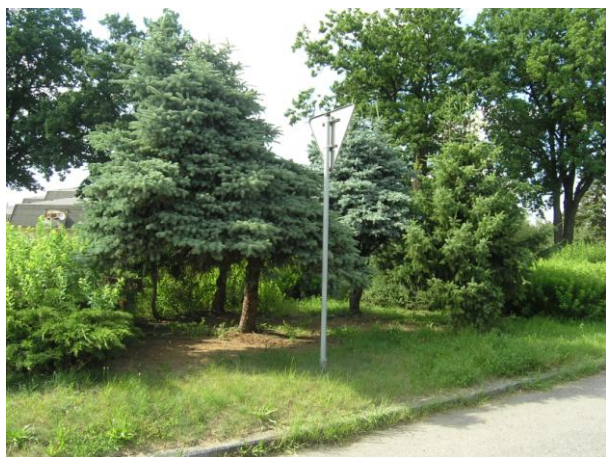
Stav řezem upravených smrků č. 53-58 – kácení, zpřehlednění prostoru u výjezdu na hlavní komunikaci

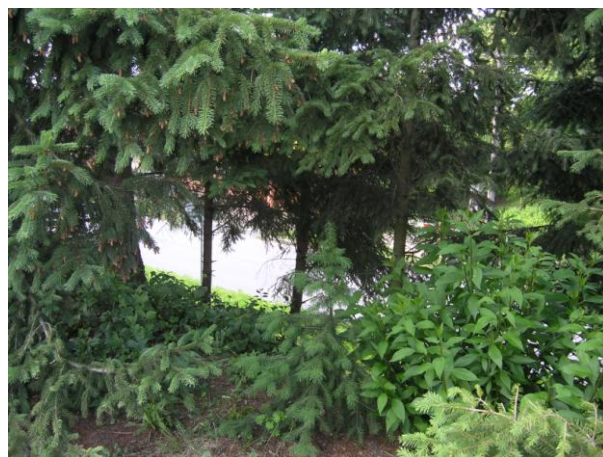
Stav podrůstavých smrků ve skupině stromů č. 62-70, probírka, kácení stromů neperspektivních

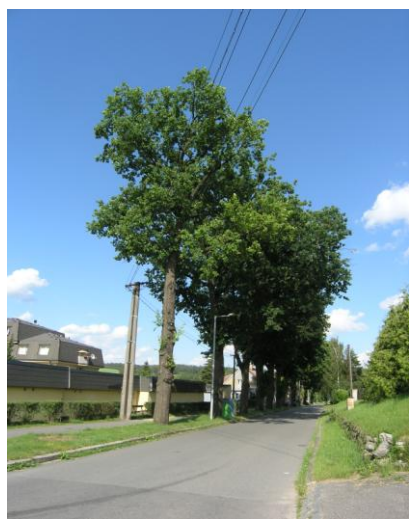
1

**1 Quercus robur** /dub letní/ – senescentní strom, ve stromořadí v travnatém pásu u komunikace, výrazně snížená vitalita, fragmentace koruny, kmenové výmladky po kosterních větvích, výrazně zhoršený zdravotní stav, mechanicky poškozená pata kmene 20 cm<sup>2</sup>, výrazně zhoršená stabilita, vysoko vyvětvený, ořezaný směrem k el. vedení, dlouhodobě perspektivní – navržena stabilizace redukcí obvodovou max. 30 % v horní třetině koruny

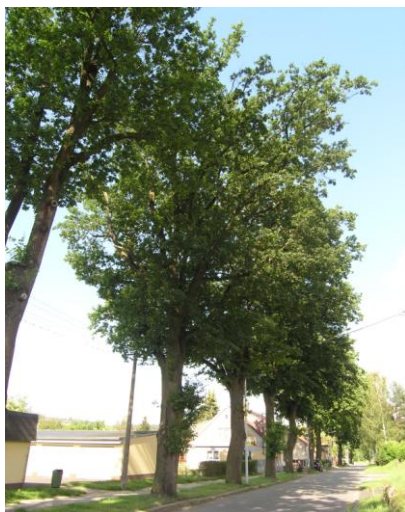
4 kácení – nelze stabilizovat

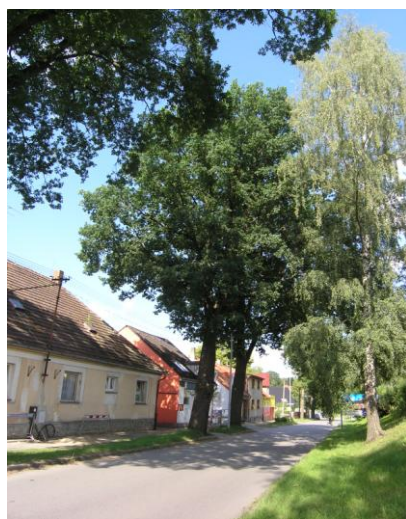
11 kácení – nelze stabilizovat

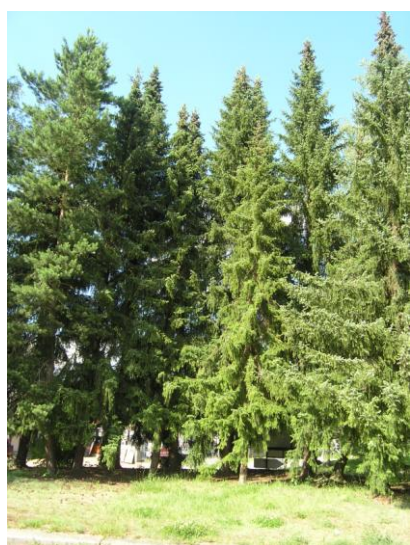
20-31 probírka

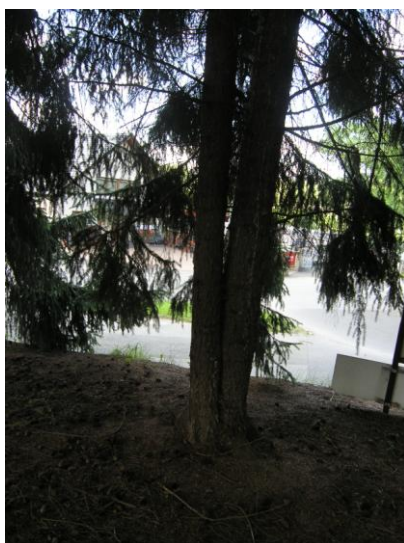
23 kácení /uvolnění /

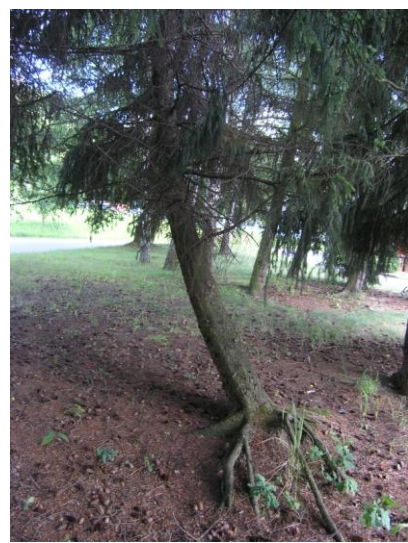
25 kácení /uvolnění /

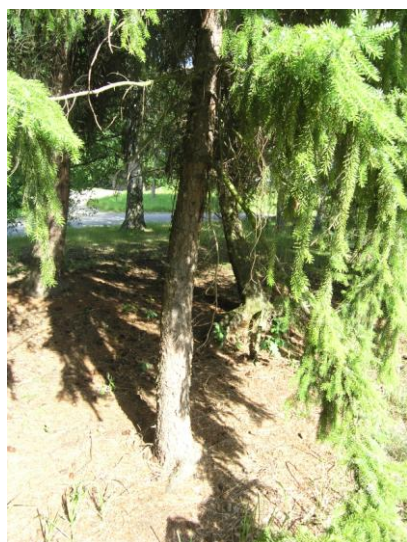
31 kácení /uvolnění /

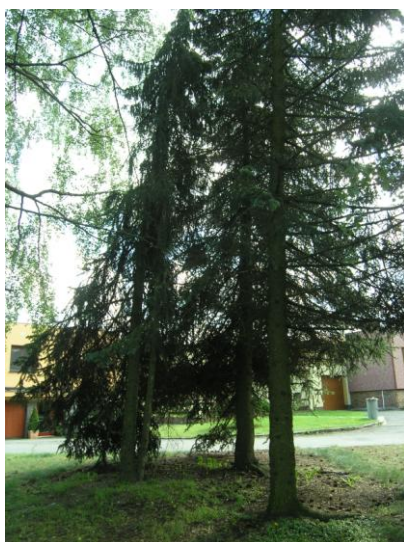
32,35 kácení /uvolnění výsadbě/

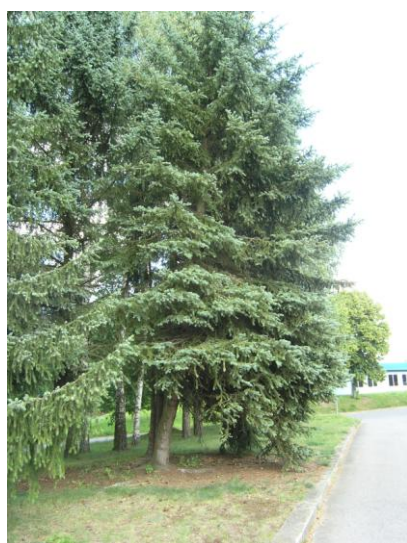
33 kácení /uvolnění výsadbě/

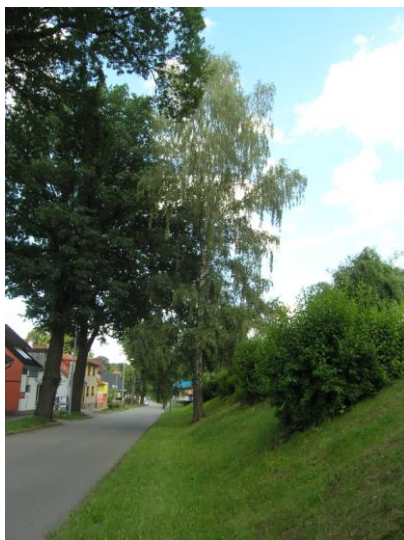
47 kácení /uvolnění výsadbě/

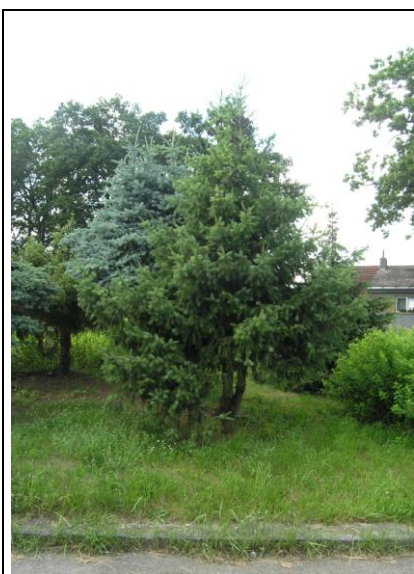
53 kácení /uvolnění výsadbě/

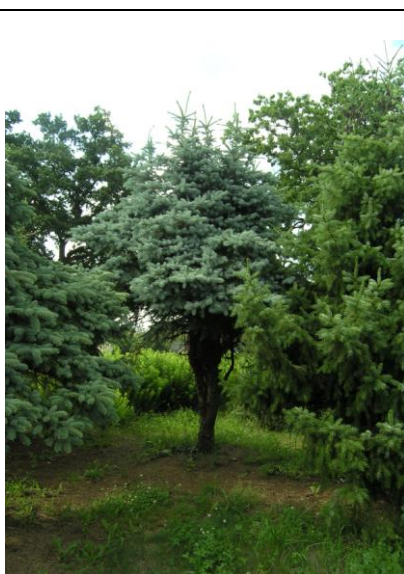
54 kácení /uvolnění výsadbě/

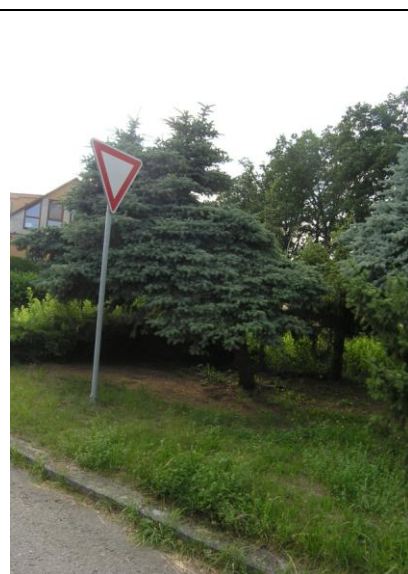
55,57 kácení /uvolnění výsadbě/

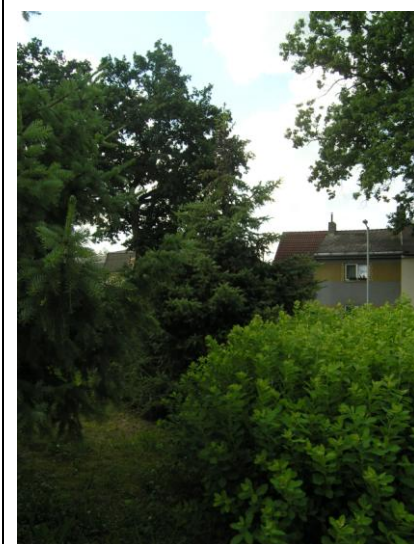
56 kácení /uvolnění výsadbě/

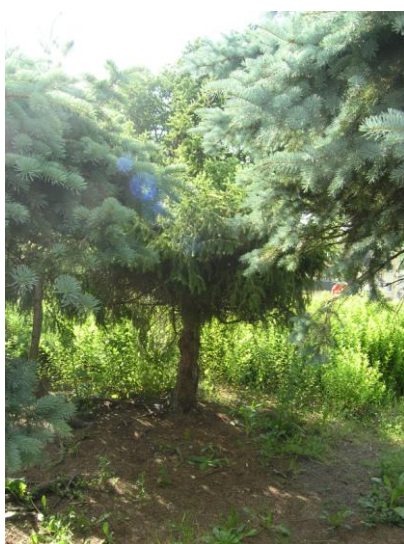
58 kácení /uvolnění výsadbě/

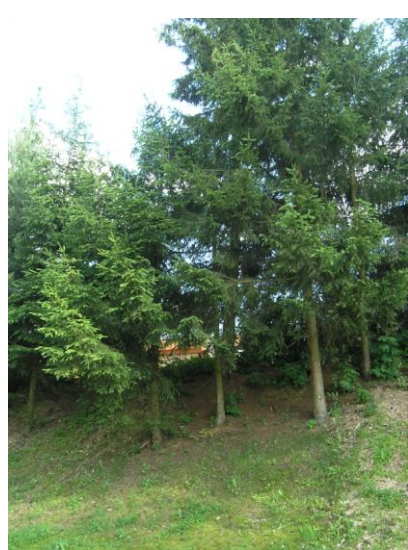
62-70 kácení – probírka větší skupiny
