Revitalizace sídelní zeleně v ulici Komenského - Milevsko

únor - červen 2020

I. TECHNICKÁ ZPRÁVA

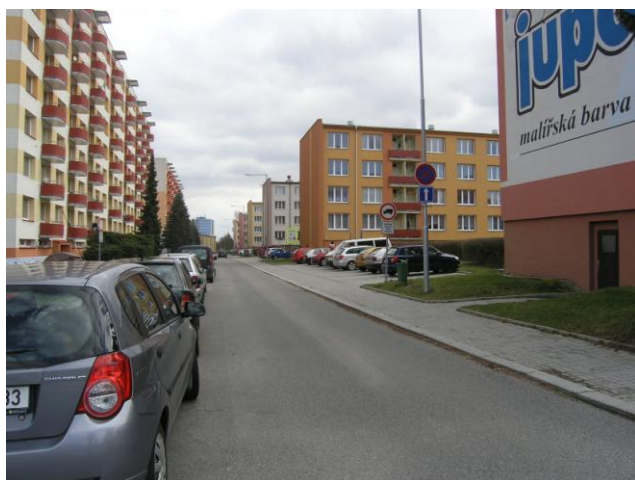
Prostor obytného souboru prořatý ulicí Komenského – absence vhodného doprovodu vzrůstné zeleně

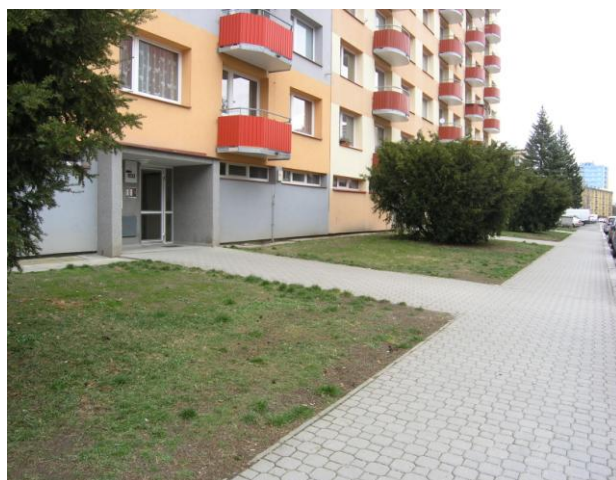
Soliterní keře tisu v travnatém pásu jako jediná výsadba před osmipatrovým domem

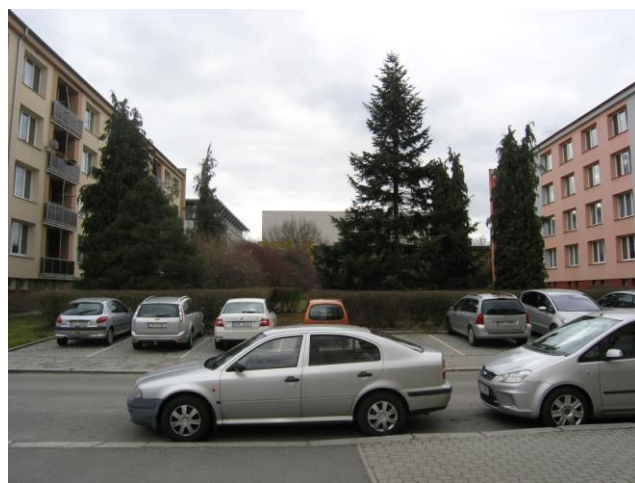
Plochy zeleně ve vnitroblocích mezi čtyřpatrovými domy – převaha vzrostlých jehličnanů, méně vhodné cypřišky

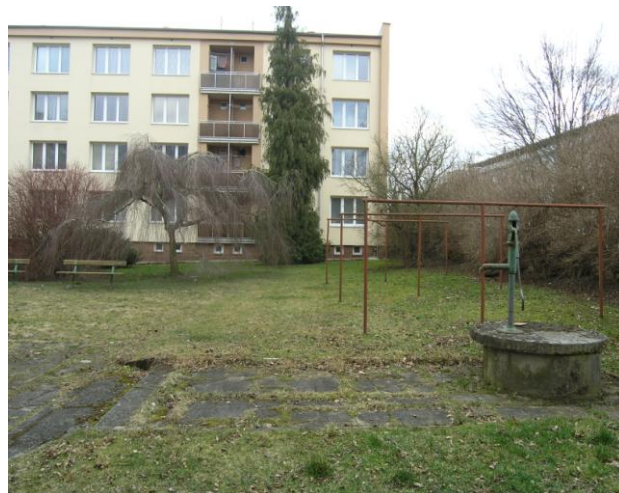
Vybavenost ve „vnitroblocích“ – sušáky na prádlo, studna s ruční pumpou, lavičky ve špatném stavu

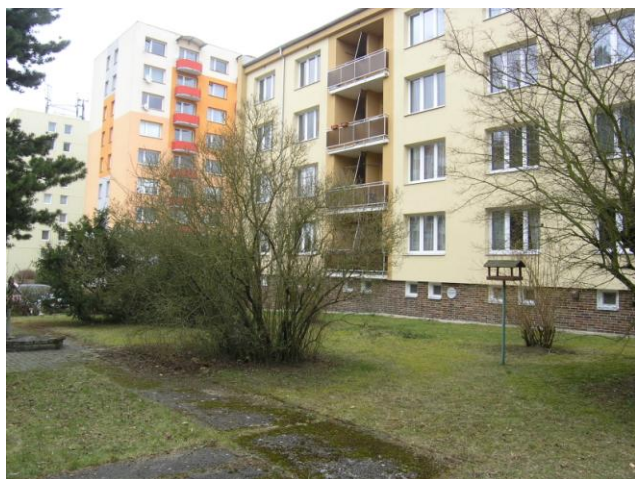
Pozůstatek betonového chodníku u zrušeného pískoviště – odstranění nevyhovujícího nepropustného betonu, náhrada trávnikem

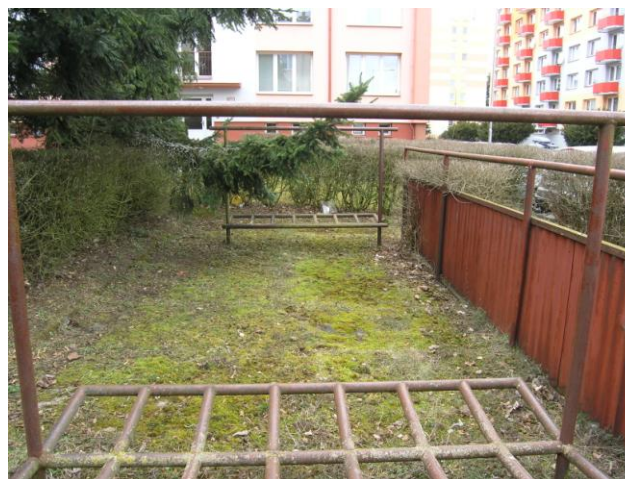
Nevyužívané klepače na koberce na betonové ploše – odstranění betonu a kovových konstrukcí, náhrada trávnikem, výsadba řady alejových stromů

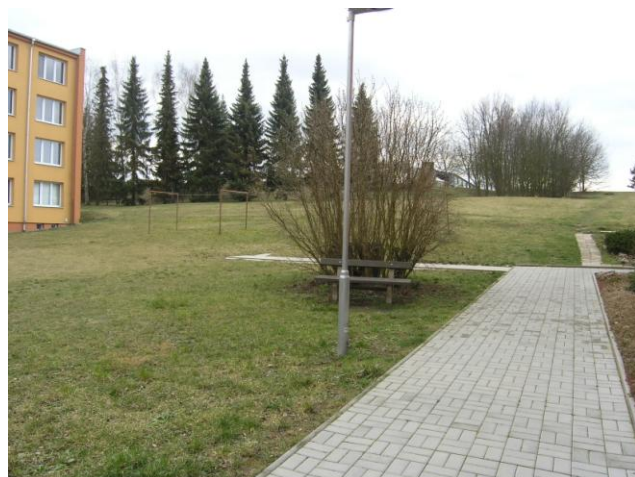
Stávající lavičky v kombinaci beton dřevoplast – nekonceptně, v omezeném počtu

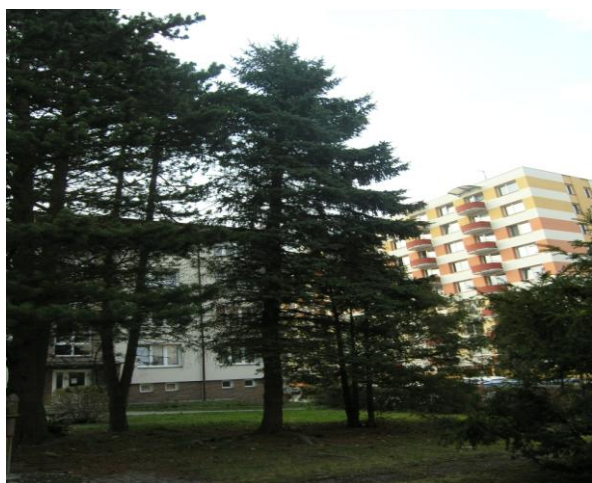
Neprosperující vzrůstné jehličnany v hustých skupinách, v podrostu – uvolnění, náhrada vhodnými výsadbami

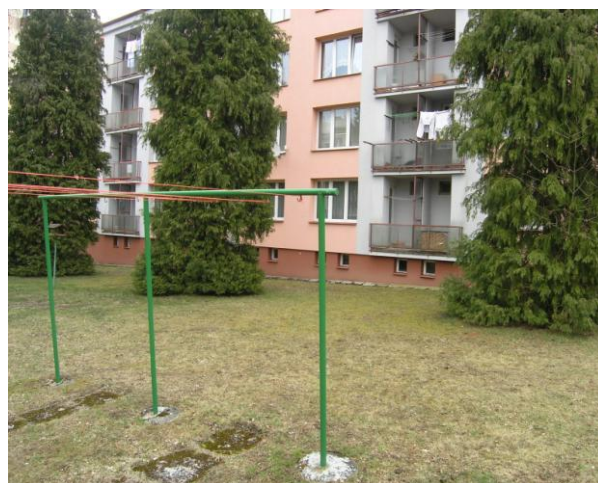
Nevhodně vysazené cypřišky v blízkosti obytných domů – uvolnění, náhrada prostorově vhodnou zelení, listnáče, druhově vhodné jehličnany

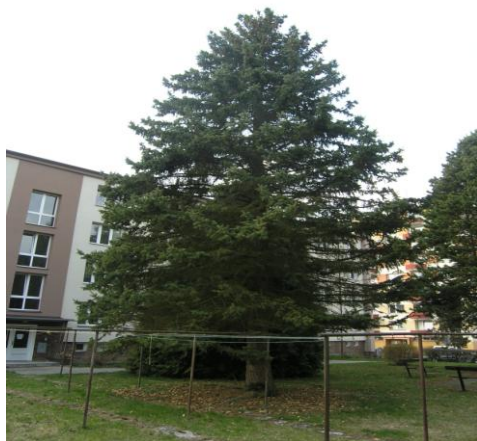
Neperspektivní jehličnan – špatný zdravotní stav, propadávání jehlic – uvolnění růstu blízkému vitálnímu jehličnanu

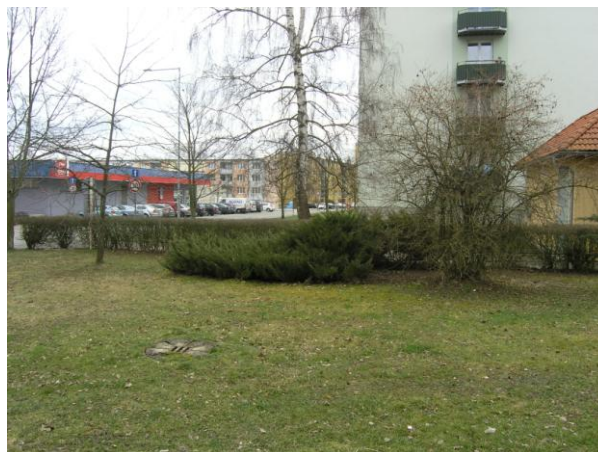
Rozrostlý keř jalovce – uvolnění, náhrada vhodným vzrůstným keřem, ptáci, hmyz

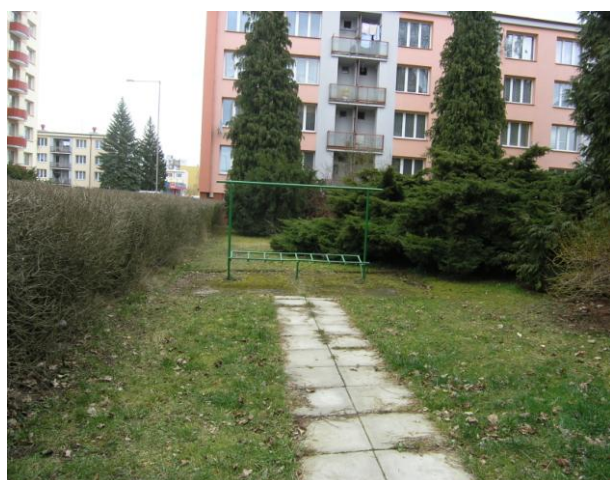
Vzrostlý jalovec čínský – uvolnění, náhrada alejovým stromem, volná plocha pobytu s lavičkou v příležitostném stínu

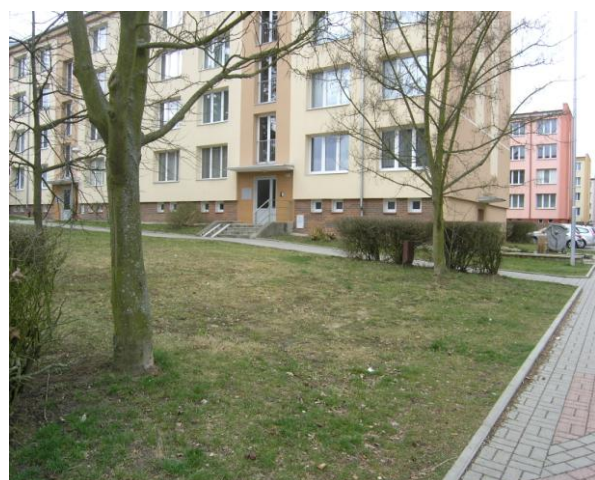
Pozůstatky tvarovaného živého plotu – uvolnění, náhrada skupinou volně rostoucích keřů, izolační zeleň prostorově a esteticky vhodné druhy

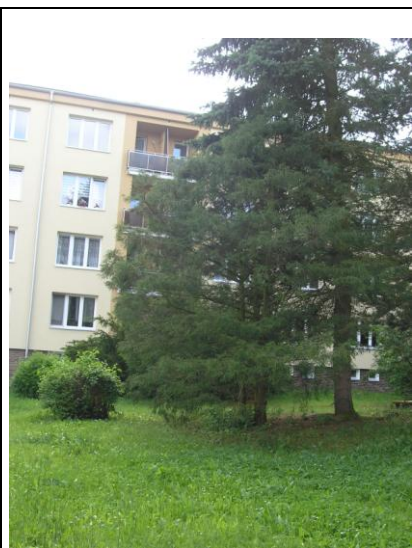
1 kácení /uvolnění výsadbě/

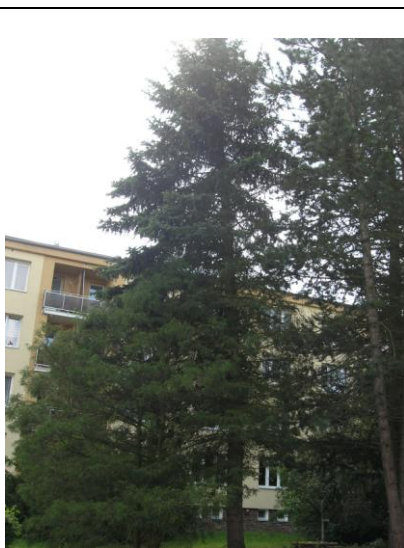
2 kácení /uvolnění výsadbě/

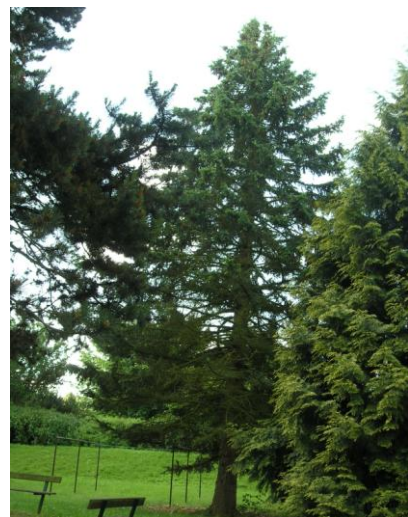
6 kácení /uvolnění výsadbě/

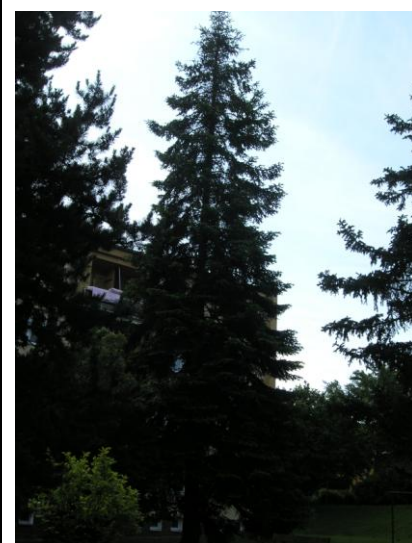
7 kácení /uvolnění výsadbě/

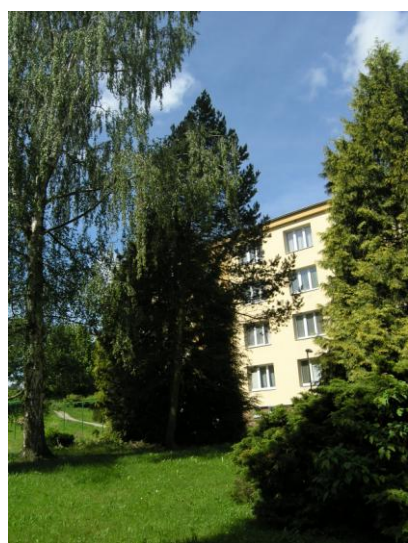
9 kácení /uvolnění výsadbě/

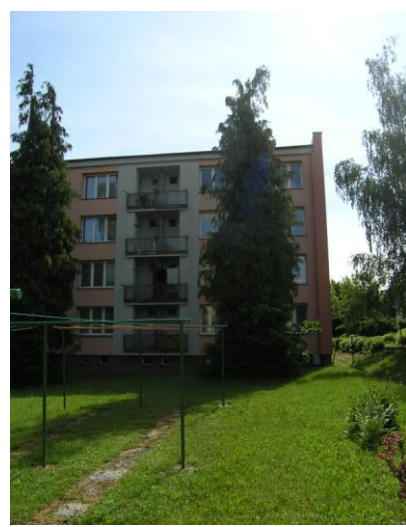
12 kácení /uvolnění výsadbě/

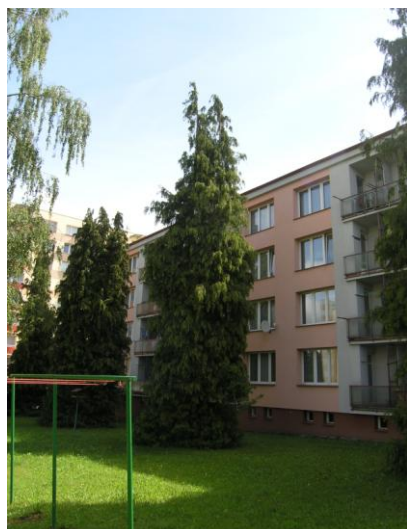
13 kácení /uvolnění výsadbě/

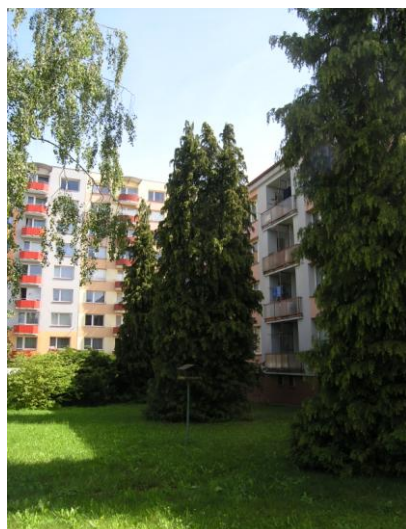
14 kácení /uvolnění výsadbě/

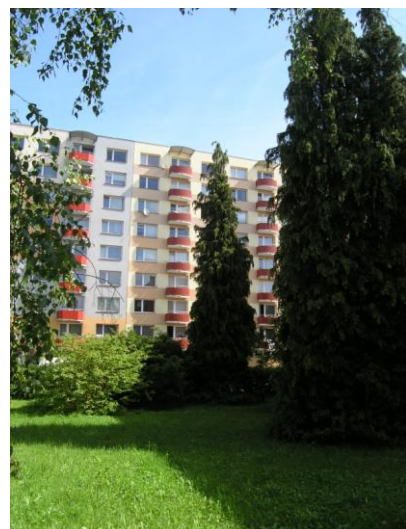
15 kácení /uvolnění výsadbě/

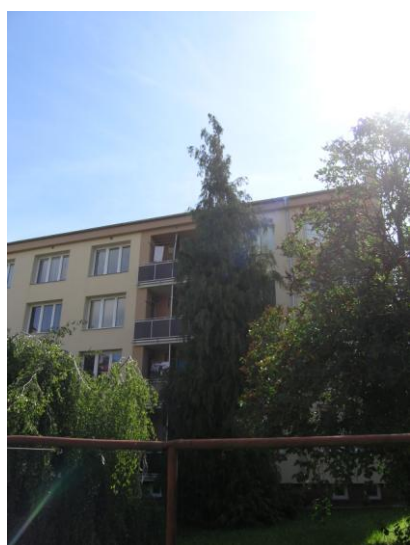
19 kácení /uvolnění výsadbě/

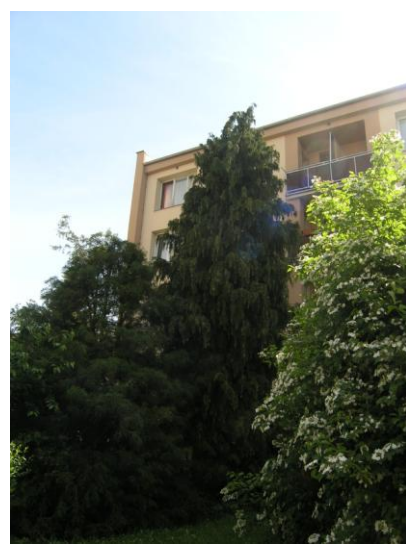
21 kácení /uvolnění výsadbě/

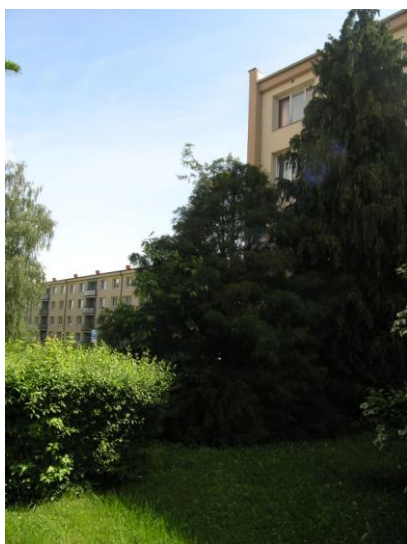
22 kácení /uvolnění výsadbě/

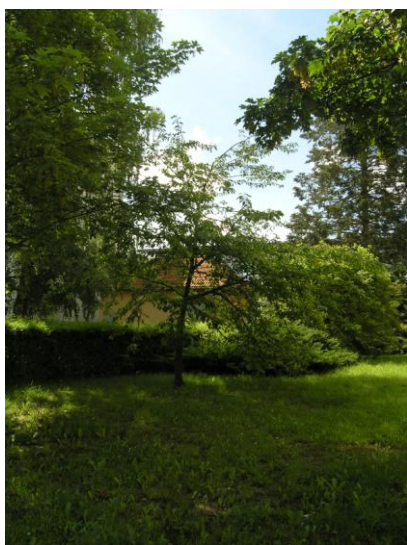
25 kácení /uvolnění výsadbě/

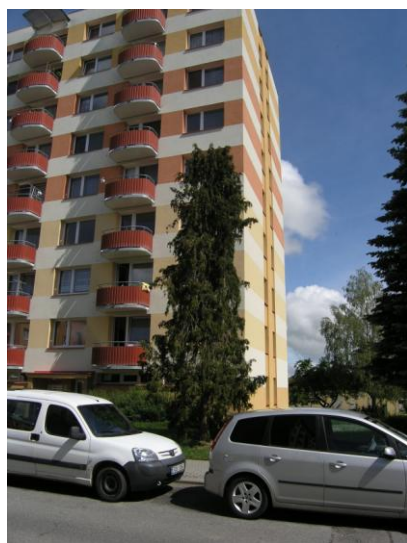
34 kácení /uvolnění výsadbě/
