## **Odborný posudek**

**Komplexní průzkum biotické stability konstrukcí krovu, náměstí E. Beneše 6, Milevsko**

14/2018

6. 5. 2018

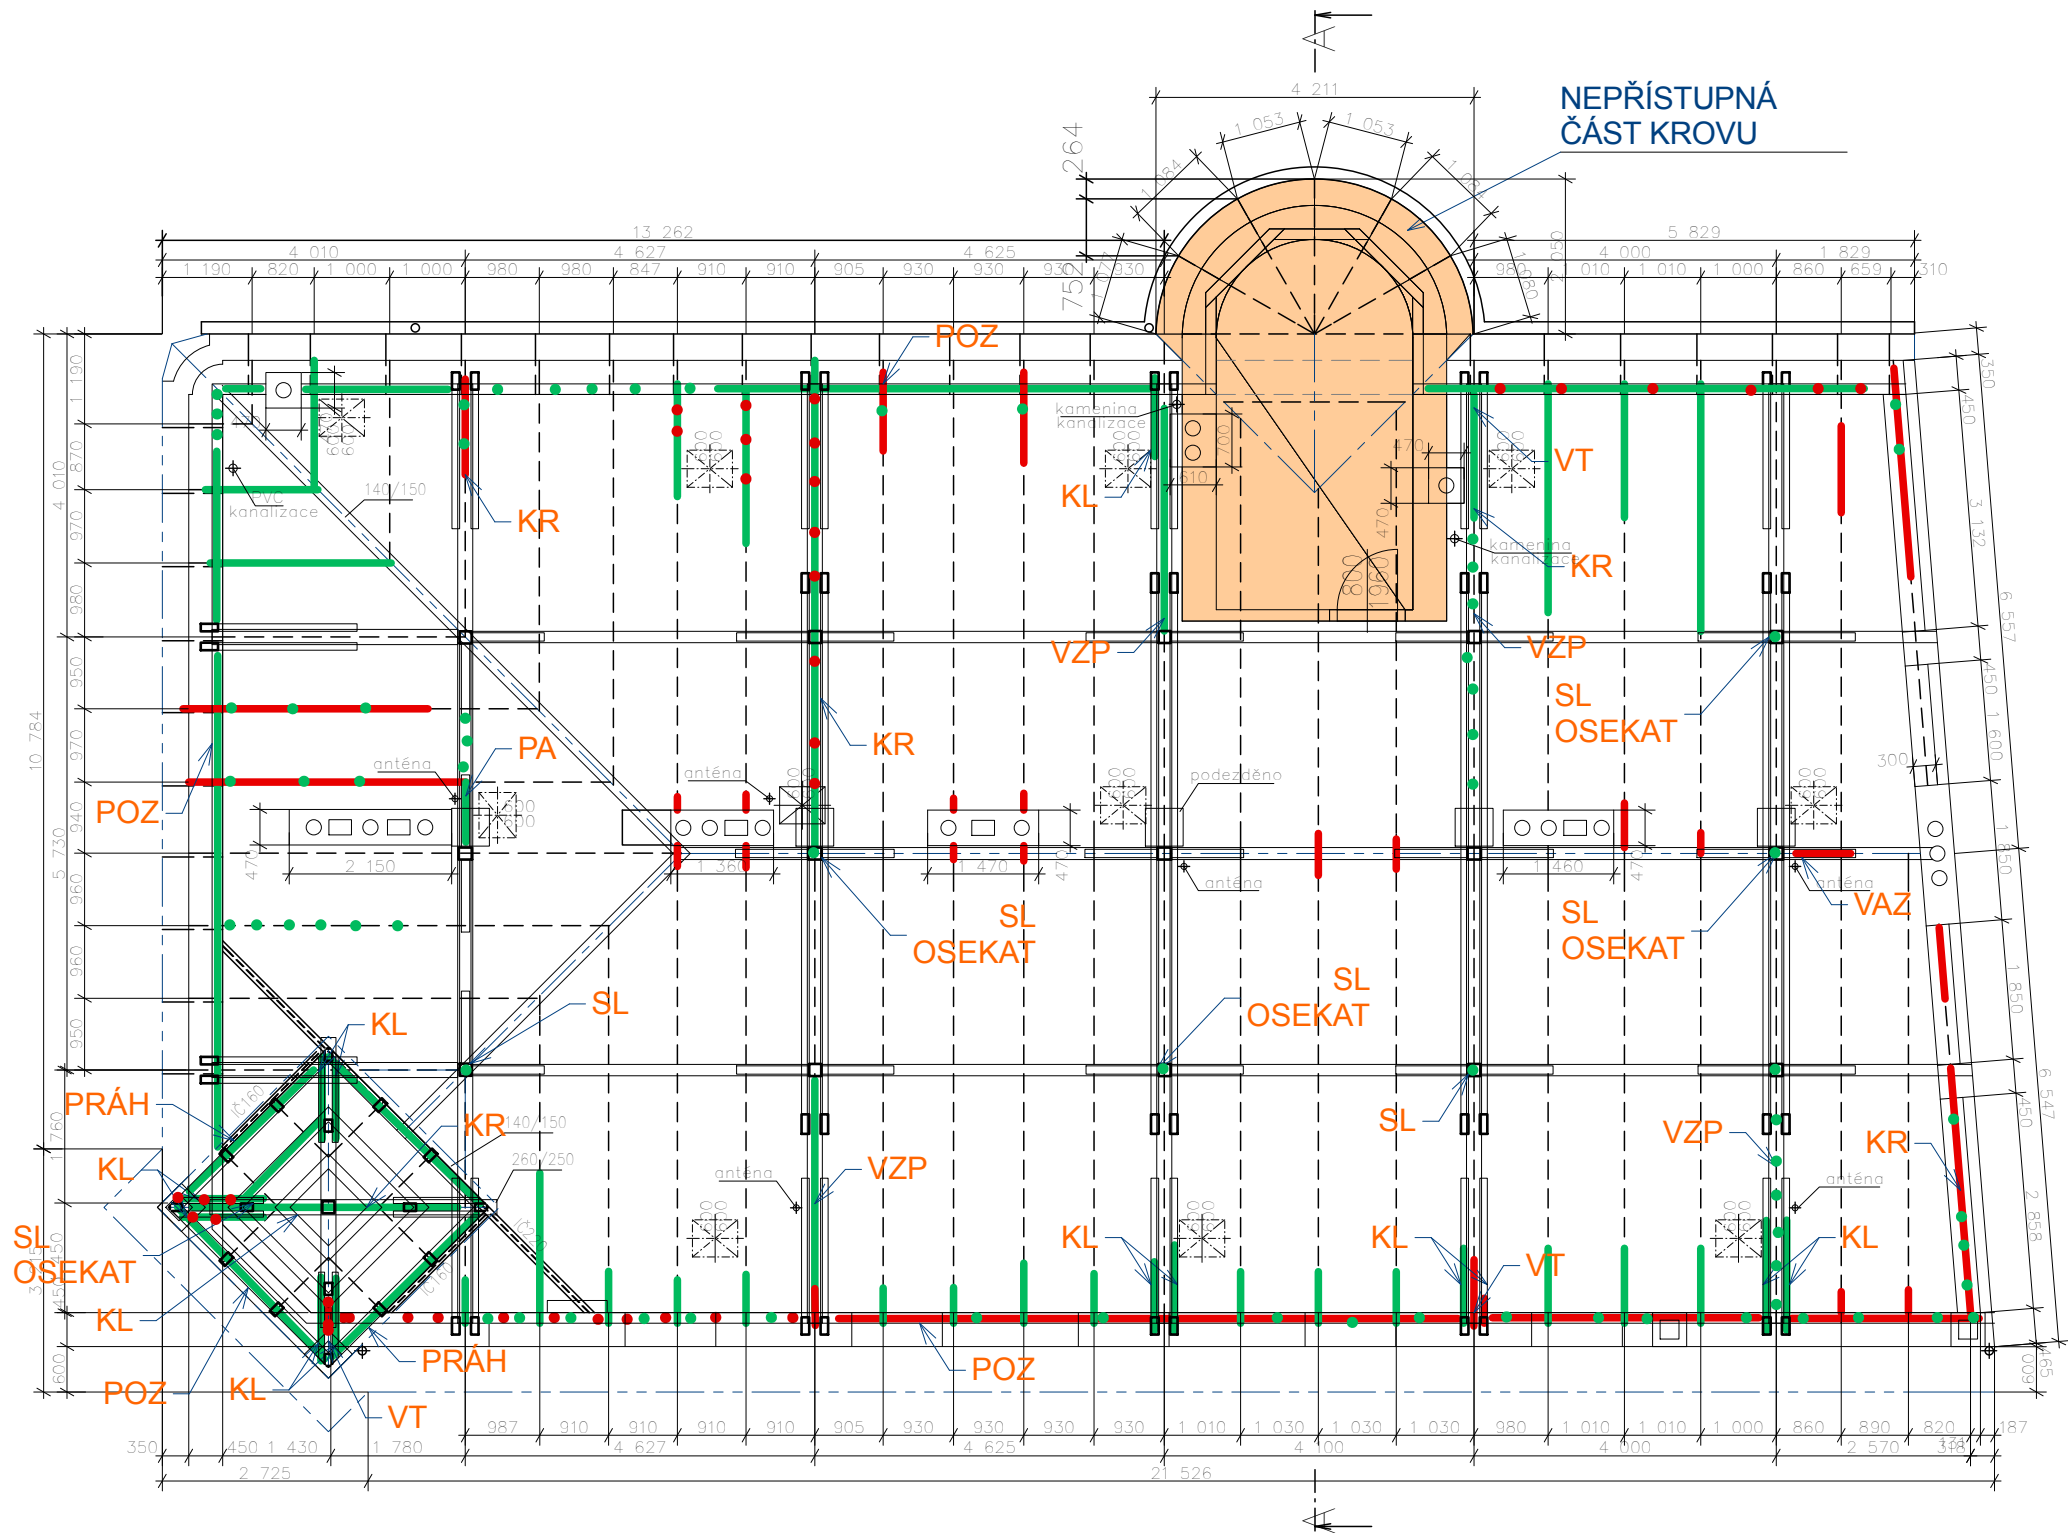
SCHÉMATICKÉ ZNÁZORNĚNÍ  
POŠKOZENÍ DŘEVA KROVU  
- ŘEZ  
STAV KE DNI 19.4.2018

- Průhyby konstrukce nejsou pouhým okem zřetelné. Měření by však prokázalo drobné poklesy v místech poškozených hnilobou (např. krokví u pozednic).
- Nejvíce poškozená je pata krovu. Především pozednice, konce krokví a některé zhlaví vazných trámů.

- Pozednice jsou po celém obvodu poškozeny hnilobou nebo požerky tesaříka krovového a bude nutno je vyměnit za nové.
- Konce krokví u pozednic jsou rovněž silně poškozené. Navrhuji jejich protézování. Provedení plátů určí statický návrh spoje.
