Revitalizace sídelní zeleně v ulici Komenského - Milevsko

únor - červen 2020

I. TECHNICKÁ ZPRÁVA

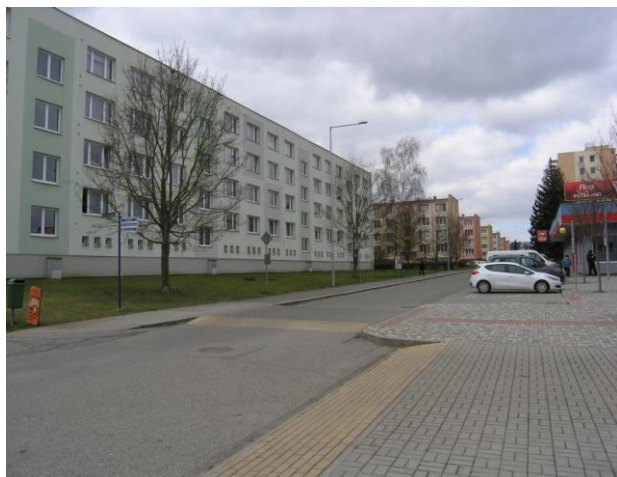
Část alejové výsadby javoru klenu podél průběžné komunikace

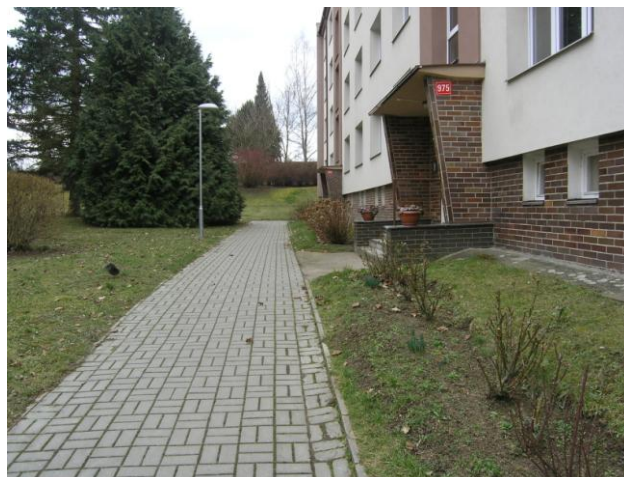
Plochy svépomocné výsadby u vstupů do některých domů, v péči místních obyvatel – hortenzie, růže, skalničky

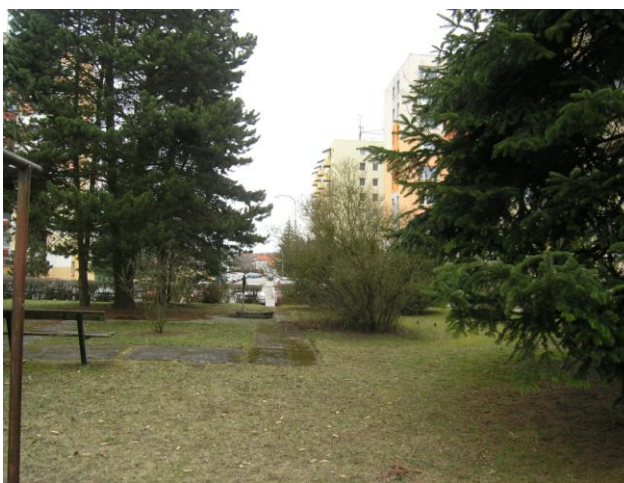
Stávající vzrostlé výsadby stromů a keřů ve “vnitrobloku”

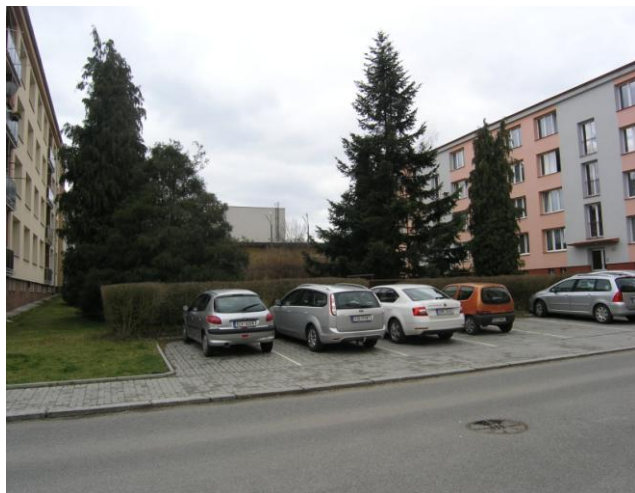
Nově zadlážděné parkovací plochy oddělené od výsadeb tvarovaným živým plotem z ptačího zobu

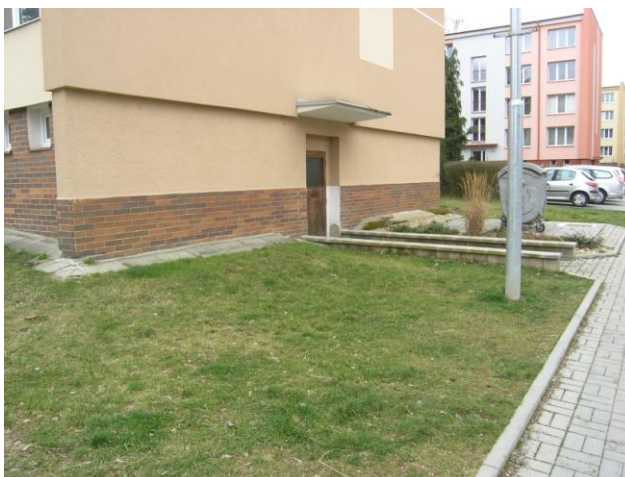
Prostor pro kontejnery na směsný odpad - řešení v rámci rekonstrukce chodníků

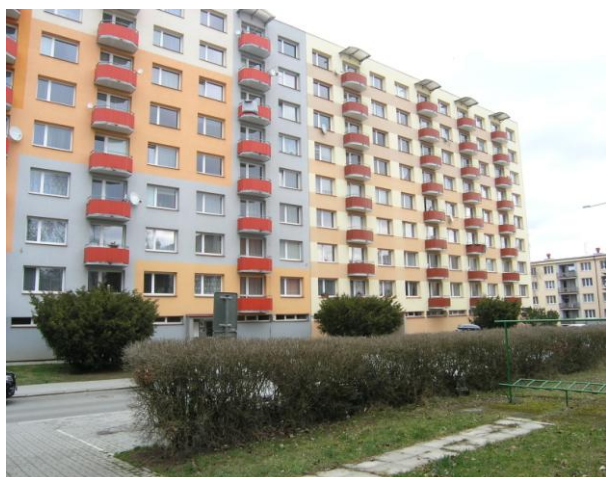
Výsadby solitérních keřů tisů v travnatém pásu před osmipatrovými domy – doplnění štíhlých prostorově vhodných vzrůstných listnáčů, jednotící prvek výsadby

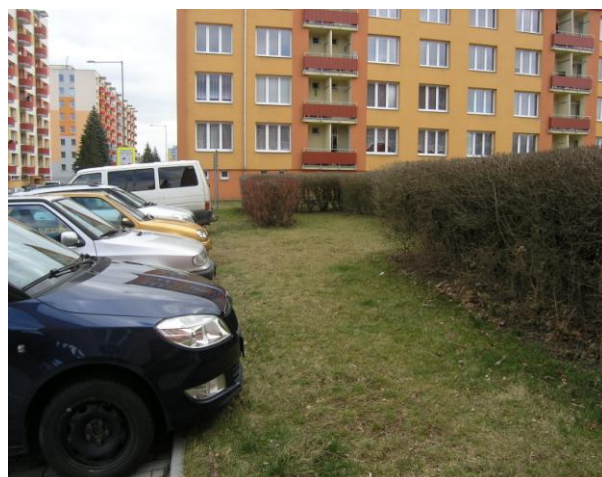
Plochy u parkovišť – dosadba řady alejových stromů s rozložitou korunou pro přístínění zpevněných ploch, jednotící prvek výsadby

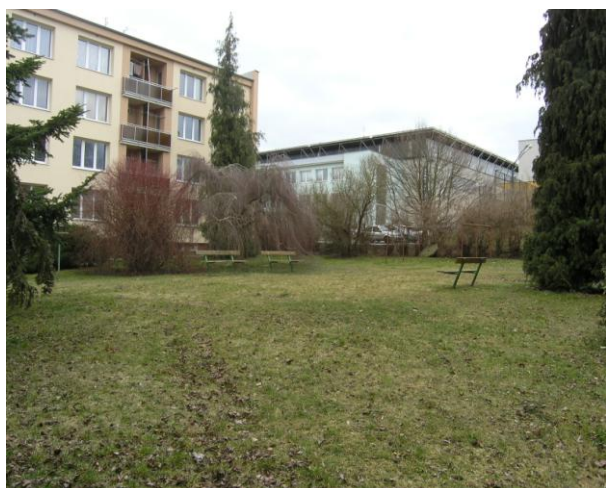
Volná travnatá plocha ve „vnitrobloku“ – výsadba centrálního solitérního vzrůstného alejového stromu pro doplnění stínu, lavička

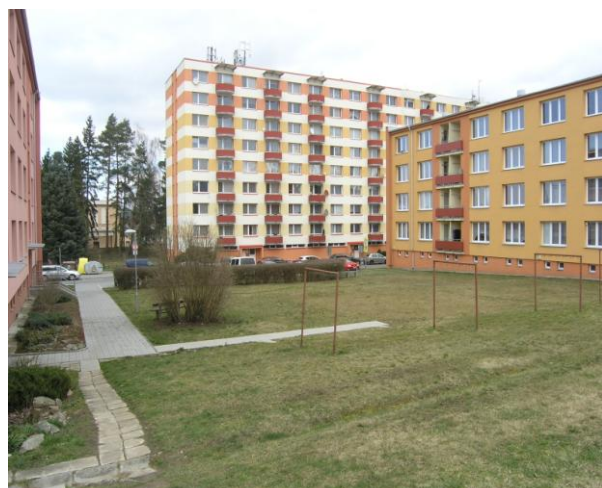
Volná travnatá plocha „vnitrobloku“ – výsadba stromů vhodných pro přístínění, rozčlenění skupinami vzrůstných keřů, ptáci, hmyz

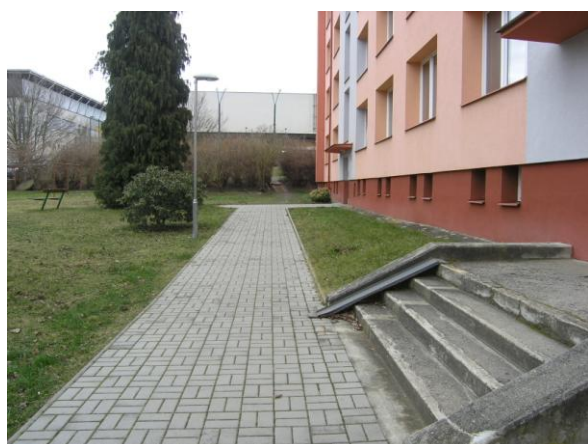
Členité malé plochy u vstupů do domů – náhrada trávníku výsadbou smíšených záhonů kvetoucích keřů a trvalek, estetický prvek, biodiverzita

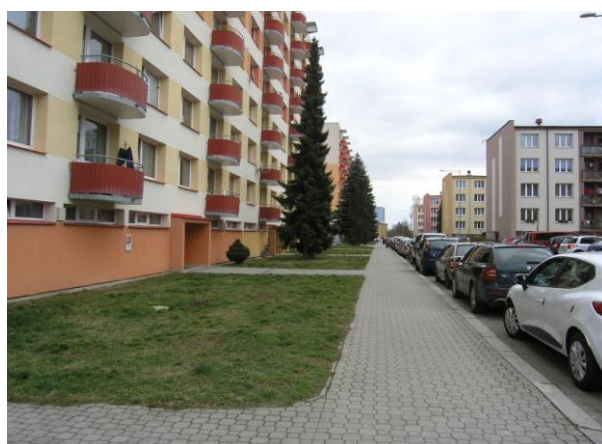
Travnaté plochy u vstupů do osmipatrových domů – výsadba vzrůstných keřů ke vstupům pro přístínění, doplněno kvetoucími keři a trvilkami v ucelených záhonech
