VYPRACOVAL Ing. VLADIMÍR ŠPRUNGL	KOPIE ČÍSLO
OKRES: Písek (Jihočeský kraj) MÍSTO STAVBY: k.ú. Sepekov (747602) INVESTOR: Město Milevsko, Náměstí E. Beneše 420, 399 01 Milevsko NÁZEV AKCE Milevsko ČOV - úpravy kalové koncovky a obnova haly		STUPEŇ PROJEKTU PROJEKT DSP A PRO VÝBĚR ZHOTOVITELE STAVBY DATUM PROJEKTU VI./2023 FORMÁT VÝKRESU -
STAVEBNÍ OBJEKT SO-01 Dokumentace stavebních a inženýrských objektů OBSAH VÝKRESU VYJÁDRĚNÍ STATIKA K ŽIVOTNOSTI NOSNÉ KCE HALY		MĚŘÍTKO - Č. VÝKRESU D1.09

Č.j.
psk-23-004

V Milevsku dne
14.04.2023

**Věc: Hala hrubého předčištění a odvodňování kalu v areálu ČOV Milevsko
Vyjádření statika k životnosti nosné konstrukce**

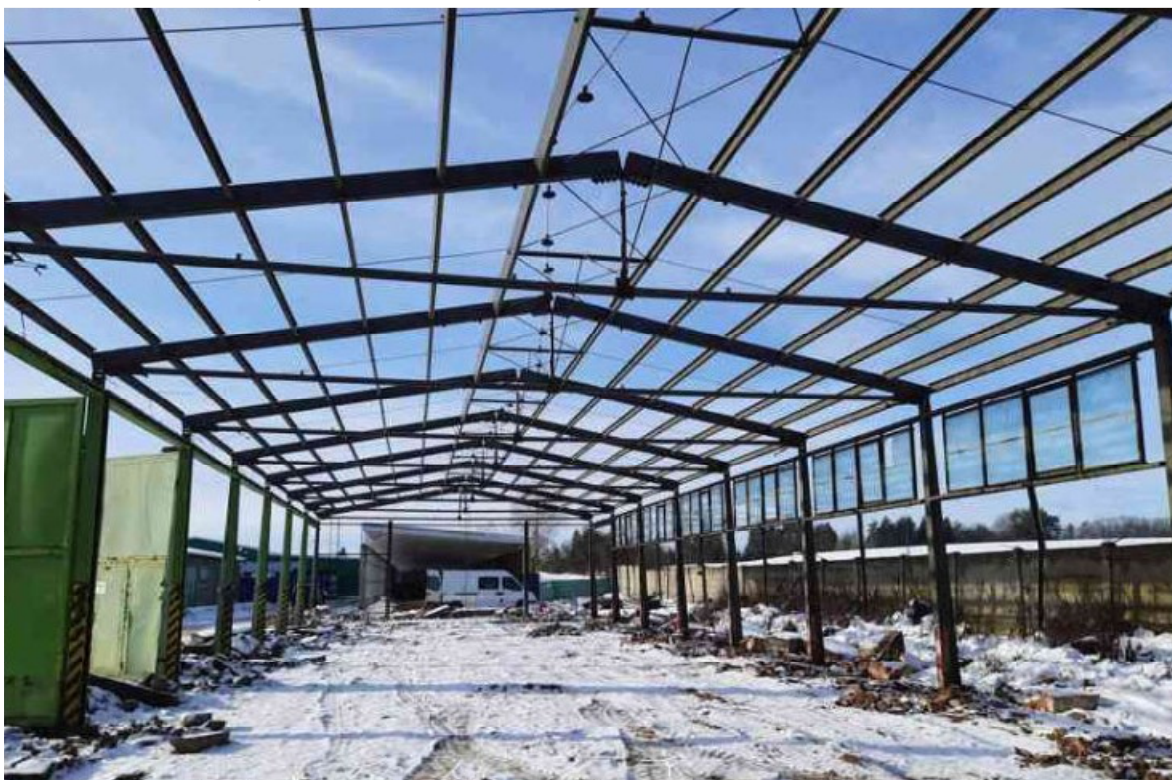
Ilustrační foto odhalené nosné konstrukce haly HARD. Prosklení na podélné stěně haly viditelné na obrázku bylo dle popisu úprav při jedné z rekonstrukcí haly v areálu ČOV demontováno a nahrazeno novým opláštěním zřejmě sendvičovými panely pro haly typu HARD (označení uvedeno v dokumentaci)
