Odborné vyjádření

Věc: Milevsko (KP) - náměstí Eduarda Beneše čp. 420, parc. č. st. 88, k. ú. Milevsko – stavební úpravy kanceláří

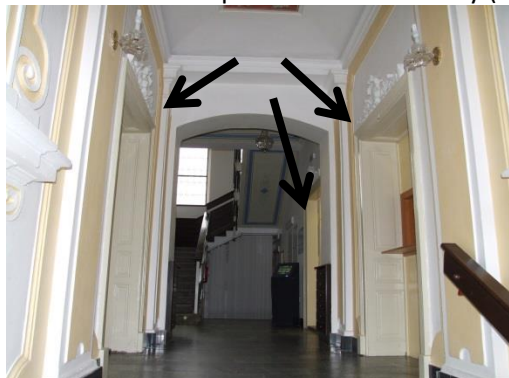
Obr. 1: Pohled na prostor hlavní chodby (5. 12. 2017)

- Účinnost prosvětlení vnitřní chodby přes naddvevní světlíky považujeme za velmi diskutabilní, jelikož se nacházejí ve výšce 2 m nad podlahou a okenní otvory jsou od příčky 3,32 m. Za vhodnější řešení považujeme částečné prosvětlení dveřních výplní, co do vzhladu i prosvětlení. Nová vnitřní okénka jsou krajně akceptovatelná, pokud budou

formátově sjednocena nad všemi třemi dveřmi, tzn. šířka jako dveřní otvor u všech tří dveří v chodbě. Navrženým prosvětlením by byla stěna rušivě rozčleněna.

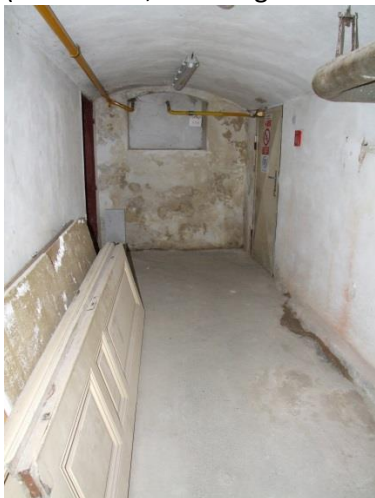
Obr. 4: Demontované dveře z otvoru mezi chodbou a 1.01 uložené ve sklepních prostorech (12. 3. 2012, autor Ing. arch. J. Štorková)

- Dle obr. 4 byly původní dveře z otvoru mezi chodbou a 1.01 uložené ve sklepních prostorech – až do roku 2012. Doporučujeme je dohledat.
