PŮDORYS STŘECHY – NAVRŽENÝ STAV – M 1:150

ATELIER DEK	PROJEKTOVÁ DOKUMENTACE OPRAVY STŘECHY Sportovní hala, J. A. Komenského 1034, Milevsko, 399 01	
	projektant: DEKPROJEKT s. r. o. Tiskařská 257/10 Praha 10 - Malešice 108 00	objednatel: Město Milevsko nám. E. Beneše 420 Milevsko 399 01
stupeň dokumentace: Dokumentace opravy	část dokumentace: D.1.1 Architektonicko-stavební řešení	obsah výkresu: Půdorys střechy - Navržený stav
vypracoval: Ondřej Liška, DiS.		paré:
kontroloval: Ing. Lubomír Odehnal		číslo výkresu: D.1.1 b) 01
formát: A2 (6 x A4)	datum: Prosinec 2022 - leden 2023	měřítko: 1:150
č. zakázky: 2022-030239-LiS

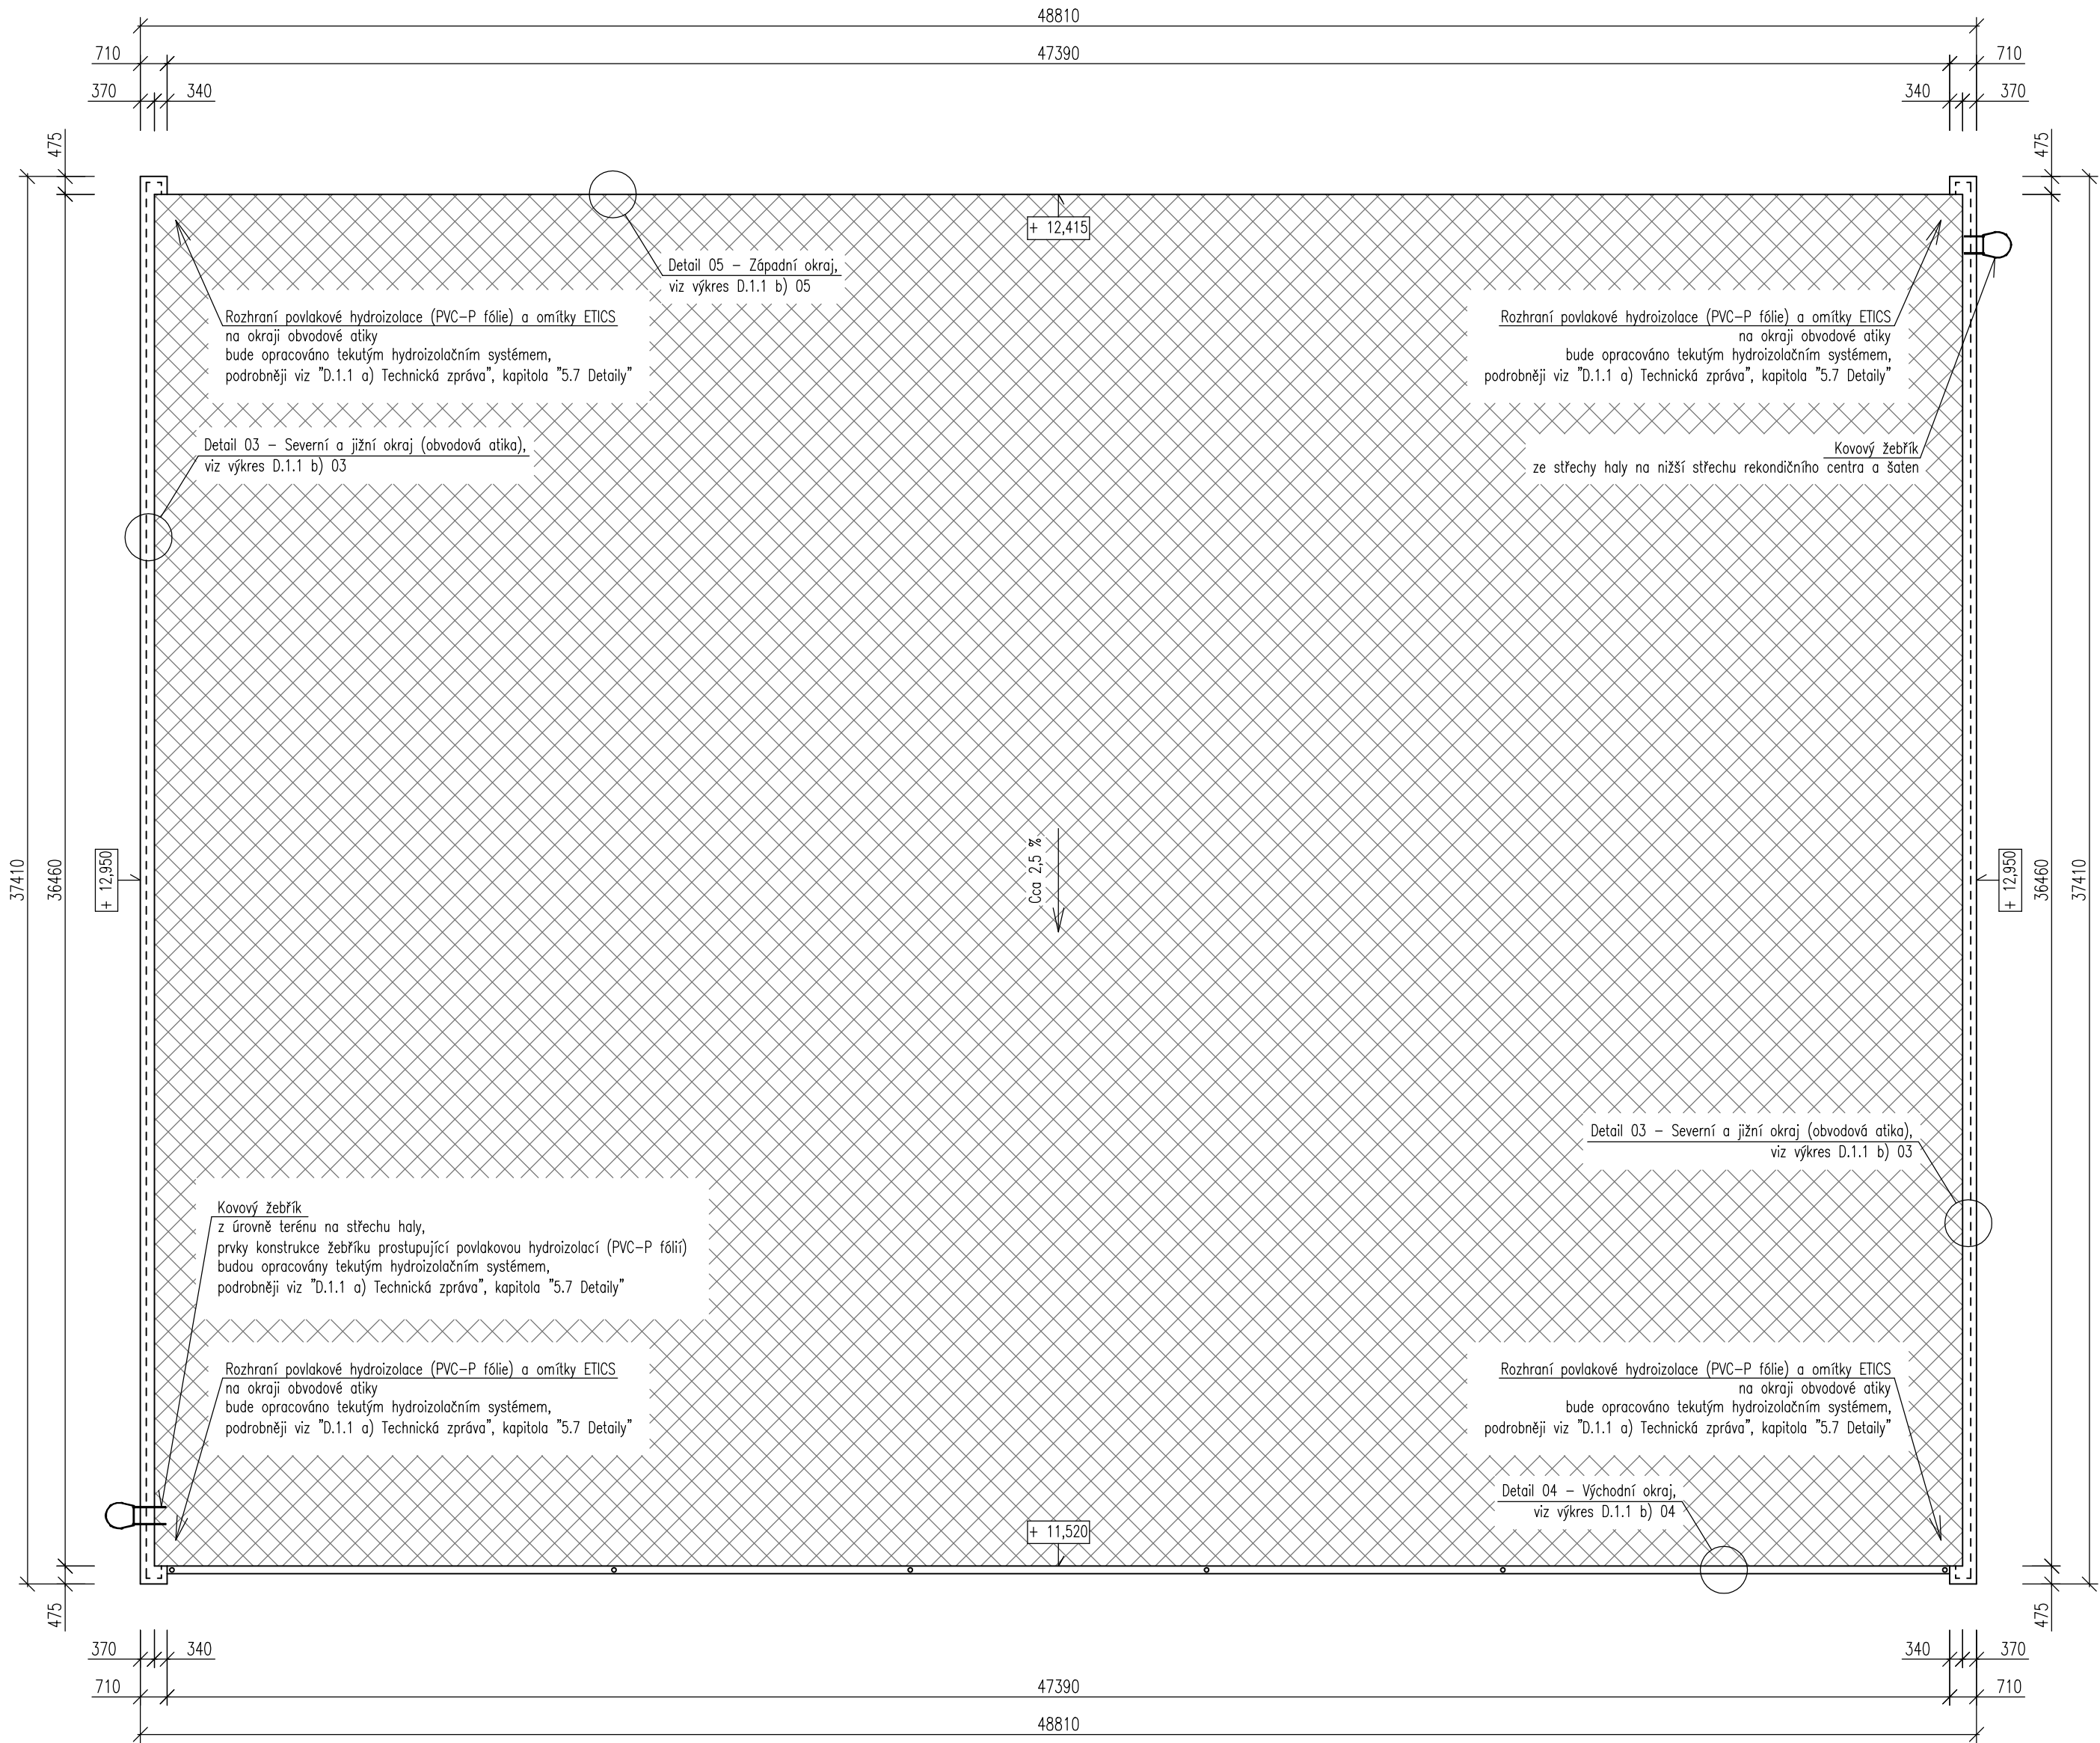
Navržená skladba střechy
– výpis a specifikace jednotlivých vrstev
viz "D.1.1 a) Technická zpráva",
která je nedílnou součástí této projektové dokumentace.
