**Revitalizace doprovodné zeleně v ulici Sokolovská - Milevsko**  
**březen - červenec 2020**

# **I. TECHNICKÁ ZPRÁVA**

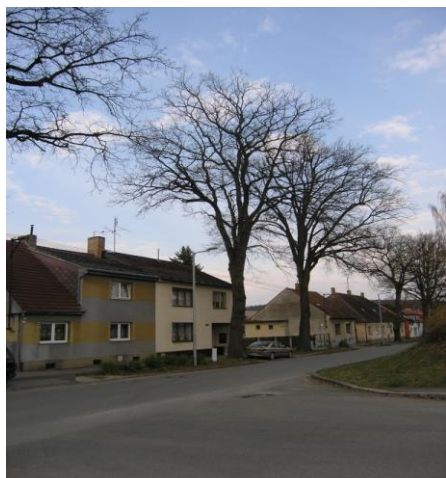
Zástavba starších rodinných domů u hlavní silnice – ulice Sokolovská, stromořadí dubů / pohled západní/

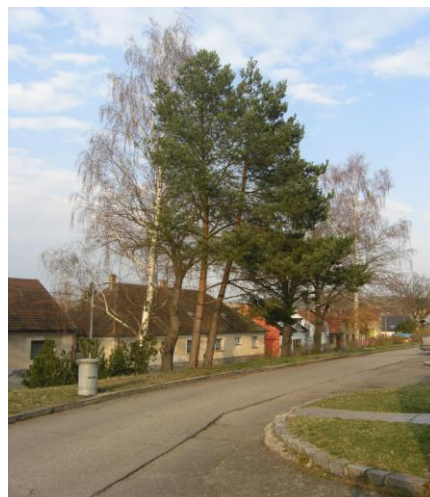
Výsadba ve svahu – borovice a břízy ve volných skupinách /pohled západní/

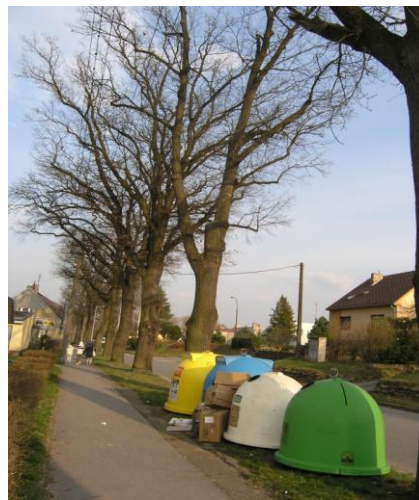
V travnatém pásu s alejí dubů, mezi komunikací a chodníkem jsou umístěna 4 kontejnery na tříděný odpad.

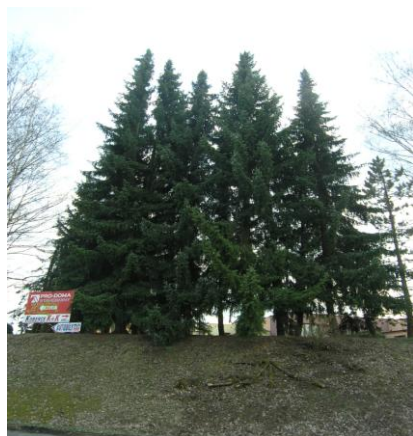
Druhá skupina jehličnanů na koruně svahu, dřeviny méně stabilní, odhalený kořenový systém, probírka, podrůstavé stromy k odstranění – náhrada skupinou keřů vhodných do svahu /pohled severní/
